Fenster restaurieren, ertüchtigen oder ersetzen?

1. Bedeutung von historischen Fenstern
2. Möglichkeiten im historischen Fensterbau
3. Restaurieren von bestehenden Fenstern
4. Ertüchtigen von bestehenden Fenstern
5. Ersetzen der bestehenden Fenster
6. Isolierverglaste Vorsatzfenster
7. Positive Einstellung zu historischen Fenstern fördern

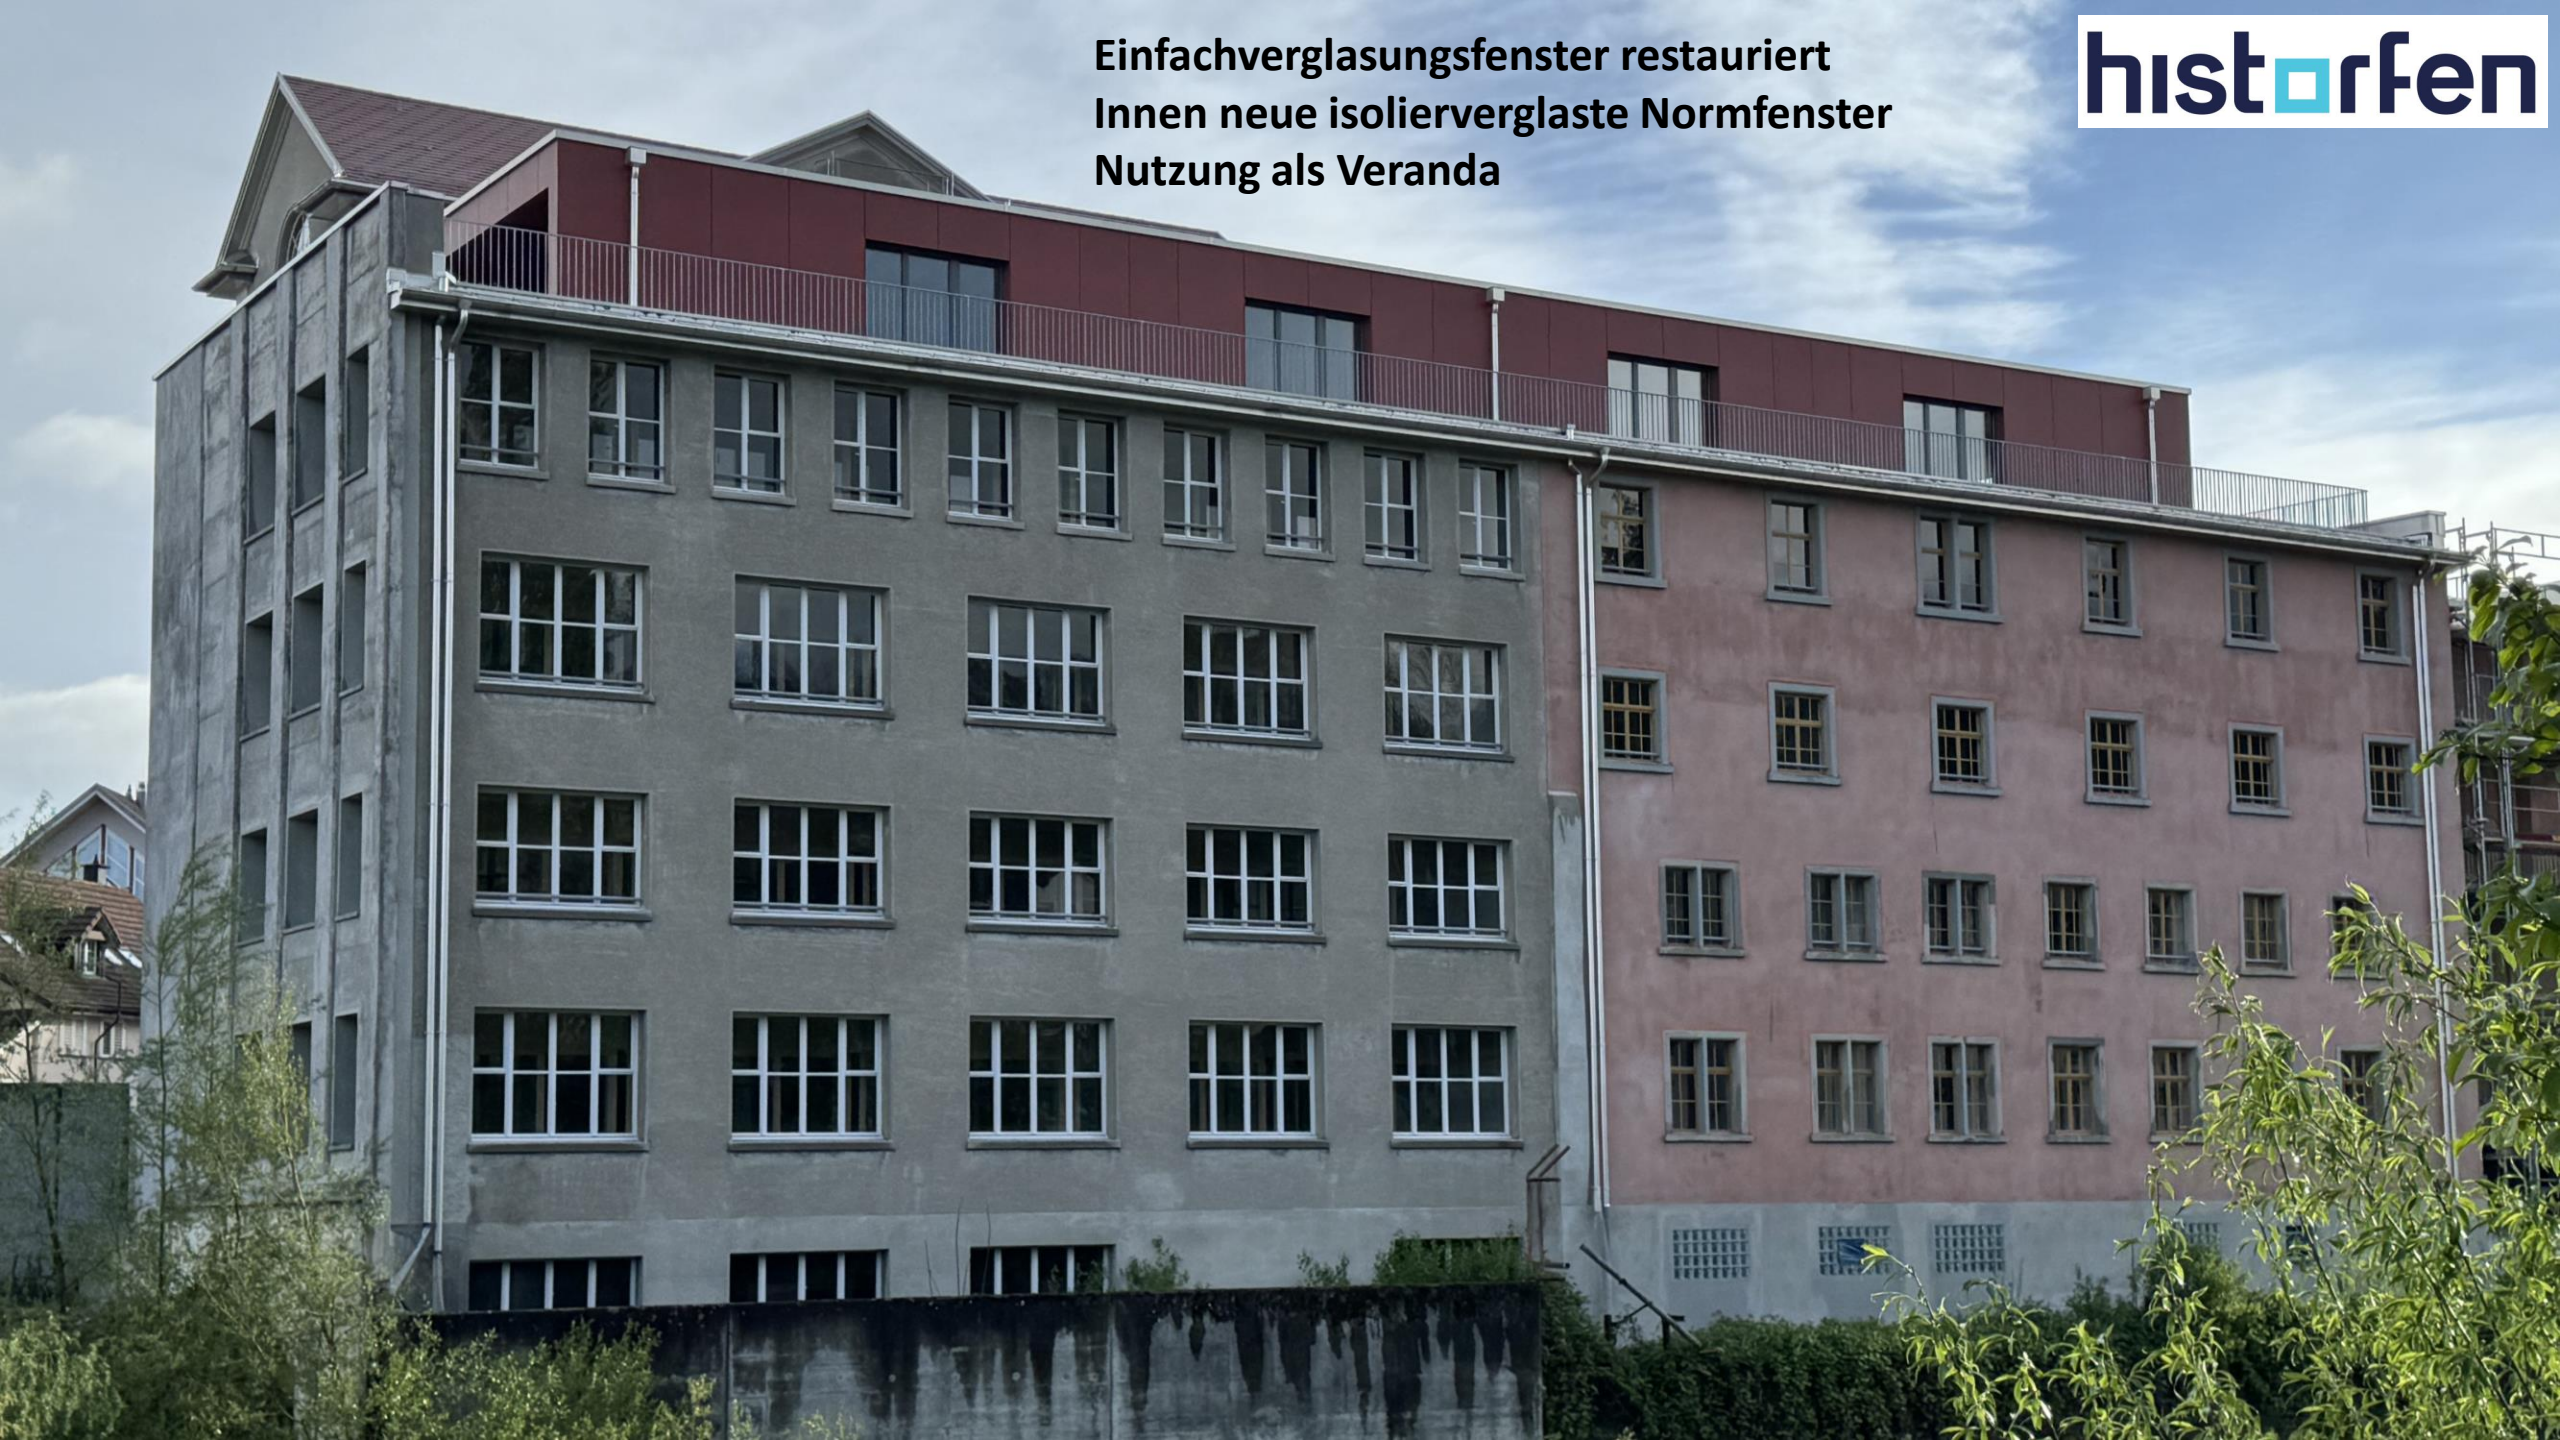
Einfachverglasungsfenster restauriert  
Innen neue isolierverglaste Normfenster  
Nutzung als Veranda

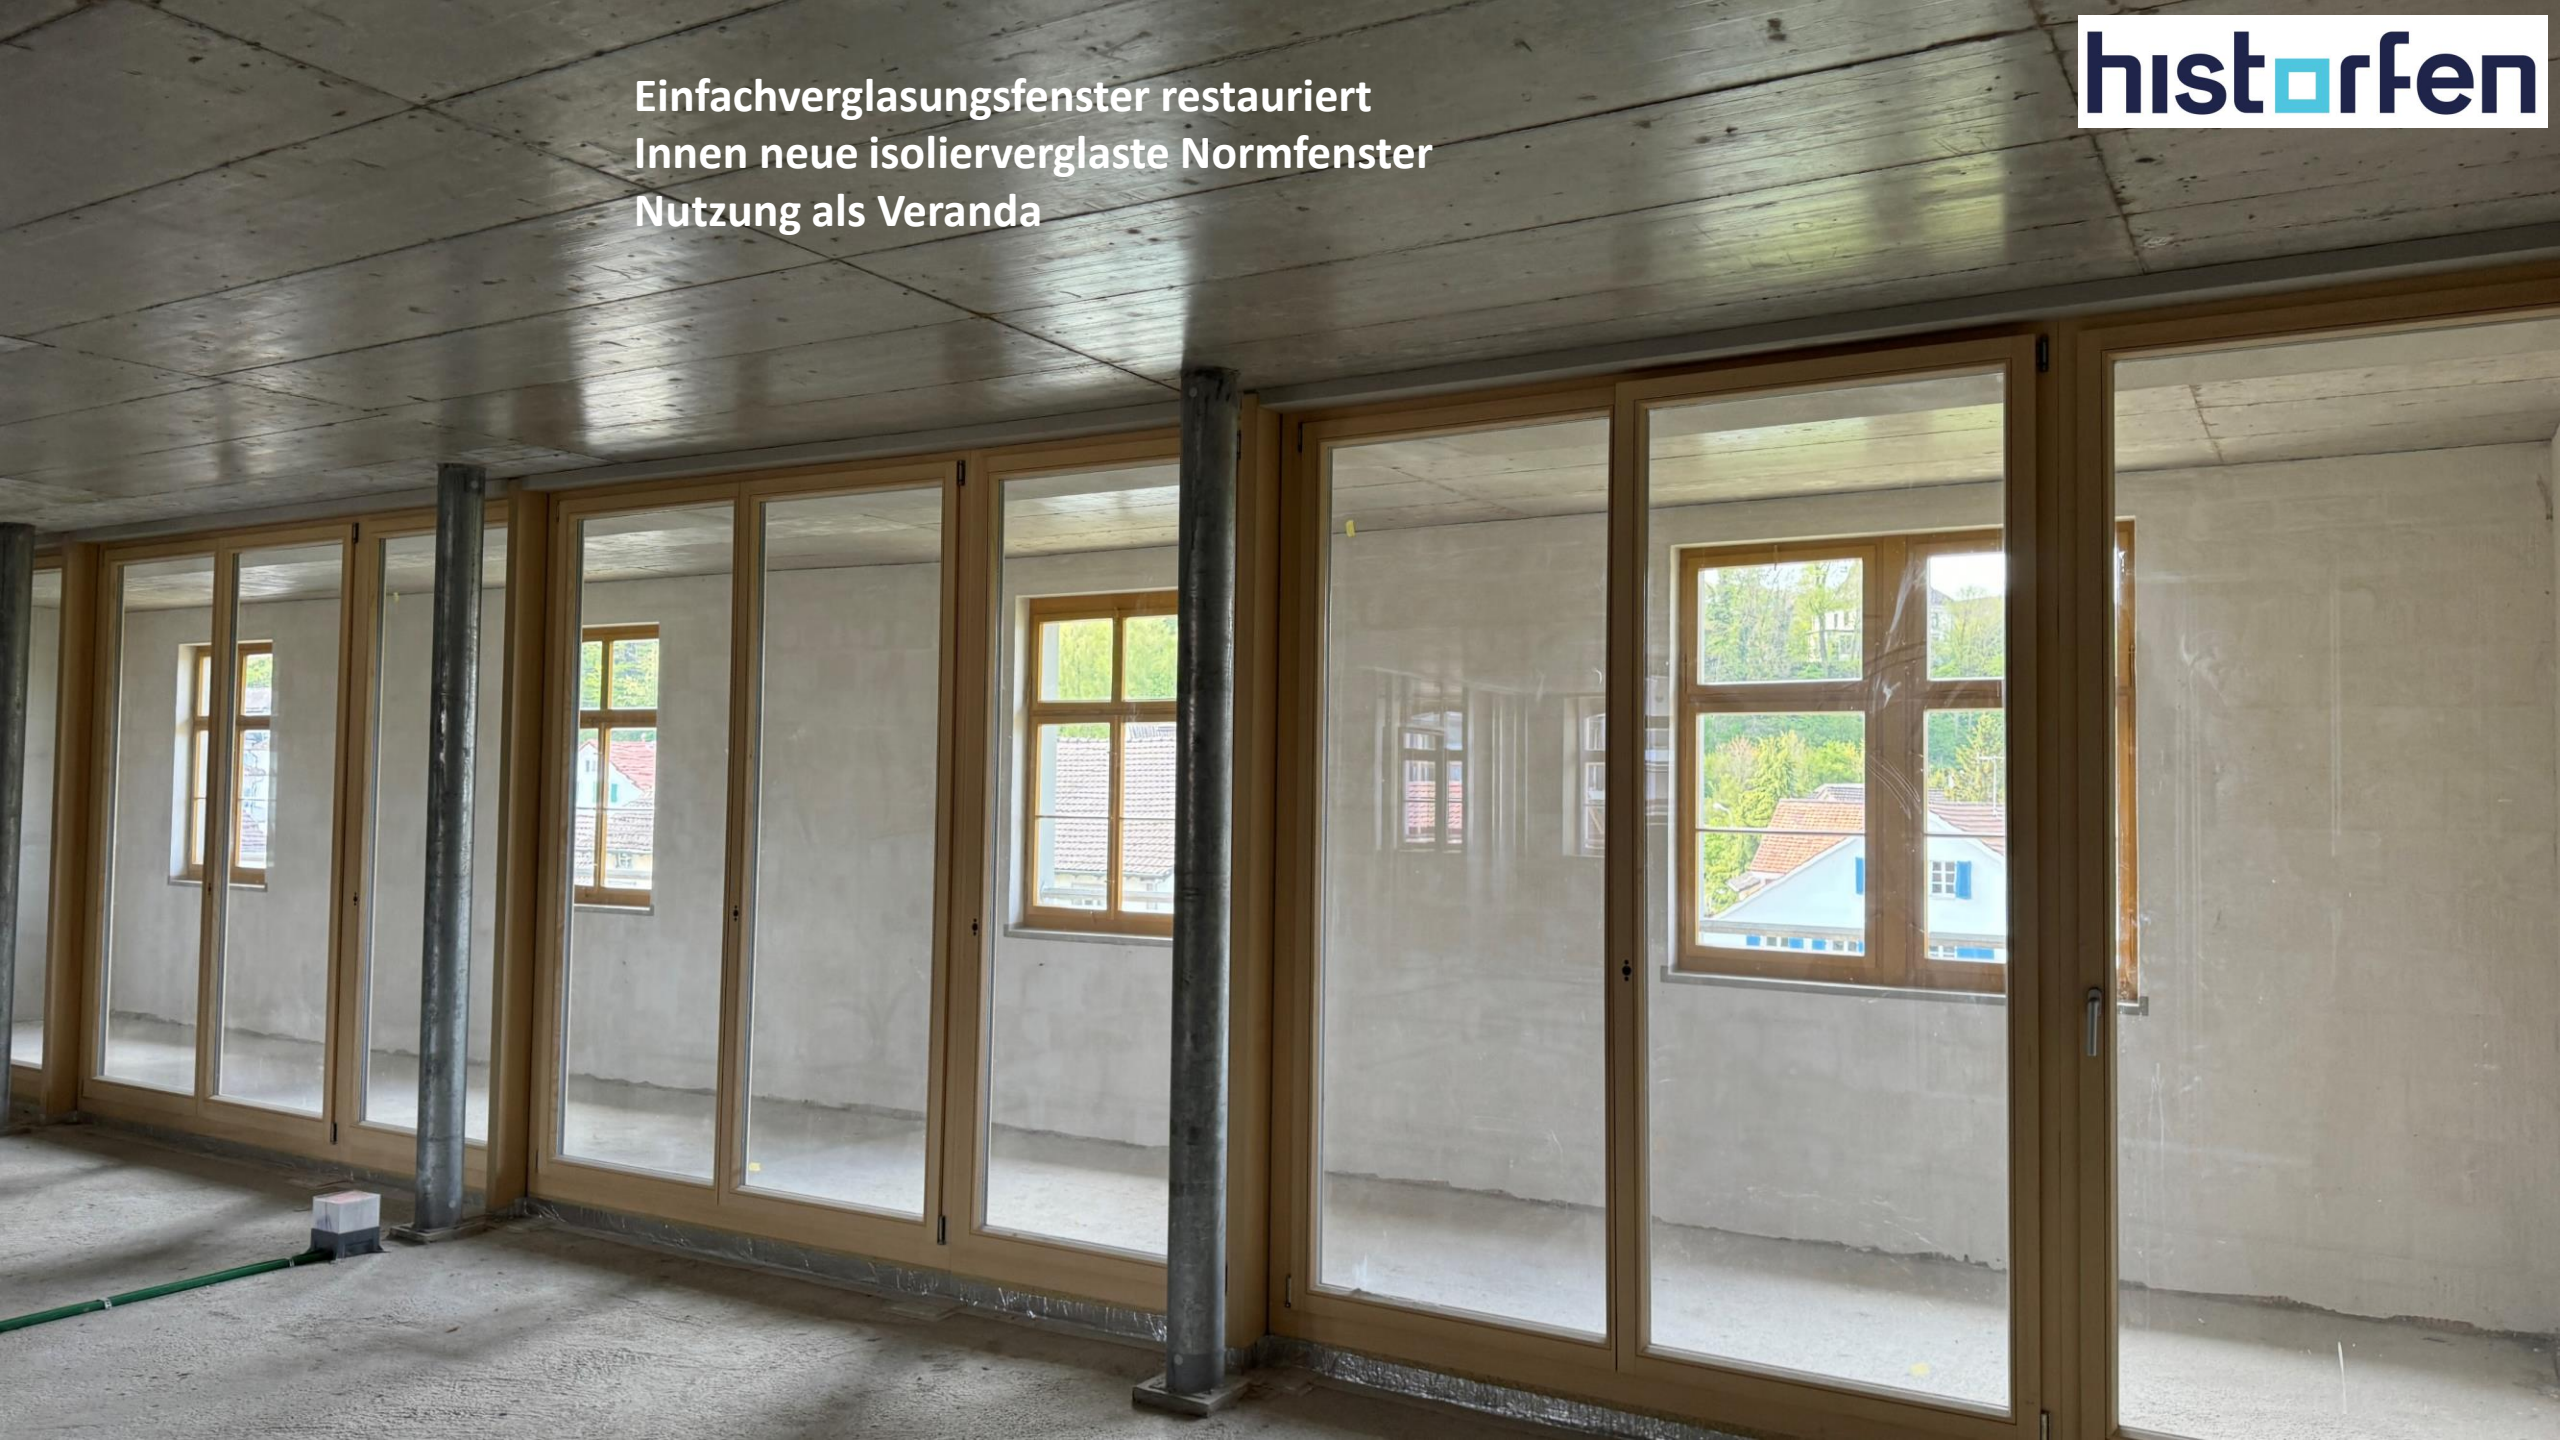
**Einfachverglaste Vorfenster restauriert und teilweise originalgetreu nachgebaut  
Innere Permanentfenster zu Isolierverglasungen umgebaut**

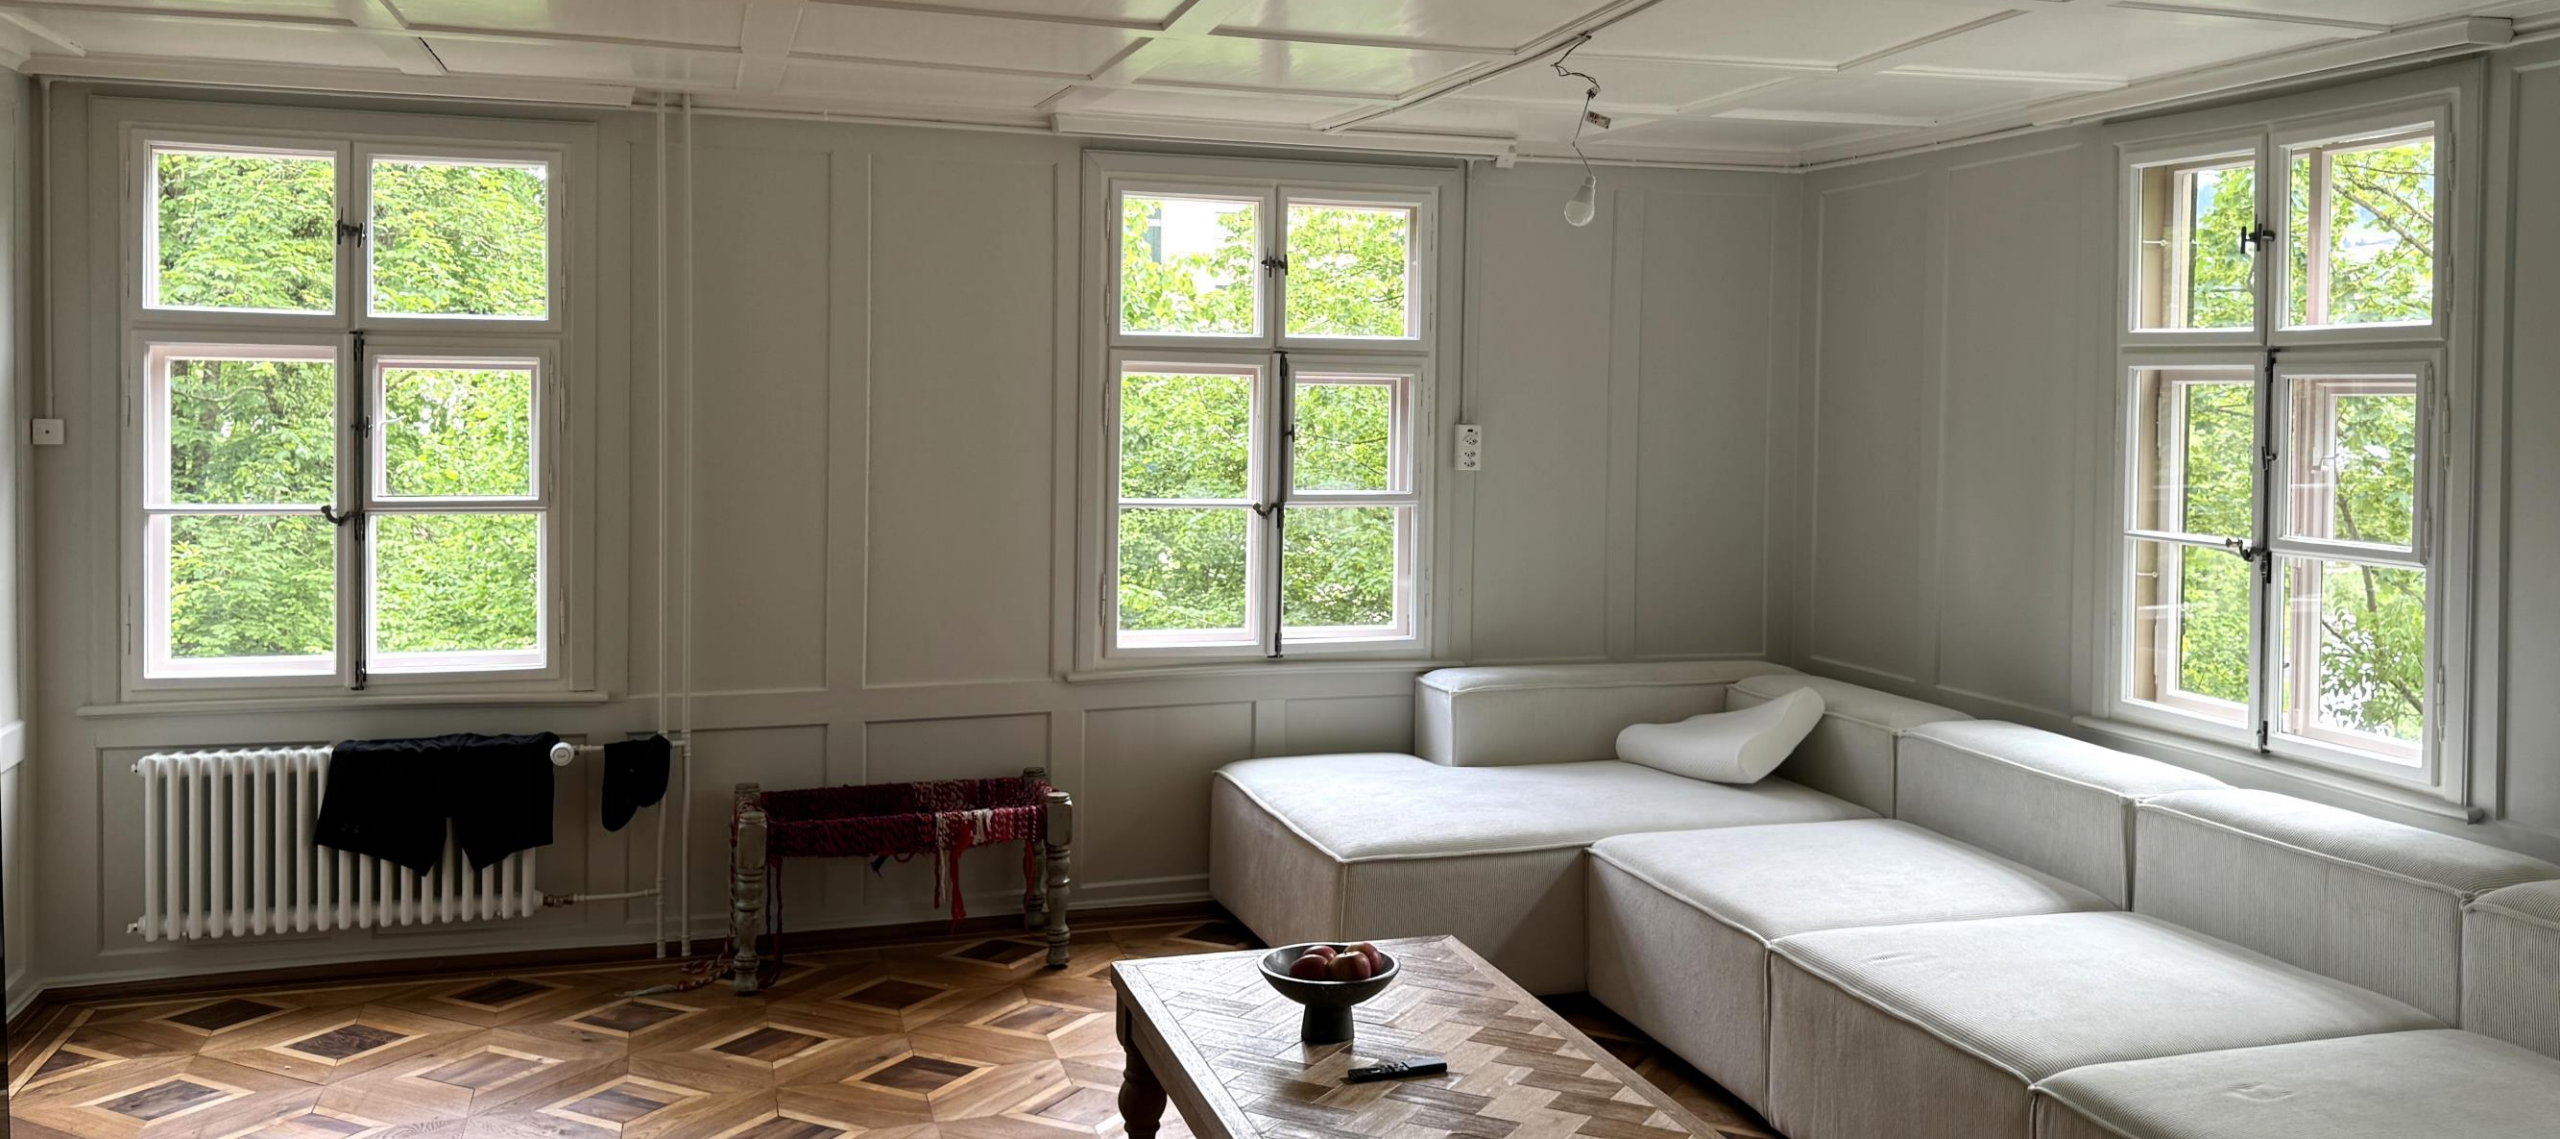
**Innere Permanentfenster zu Isolierverglasungen umgebaut  
Einfachverglaste Vorfenster mit bombierten Gläsern restauriert**

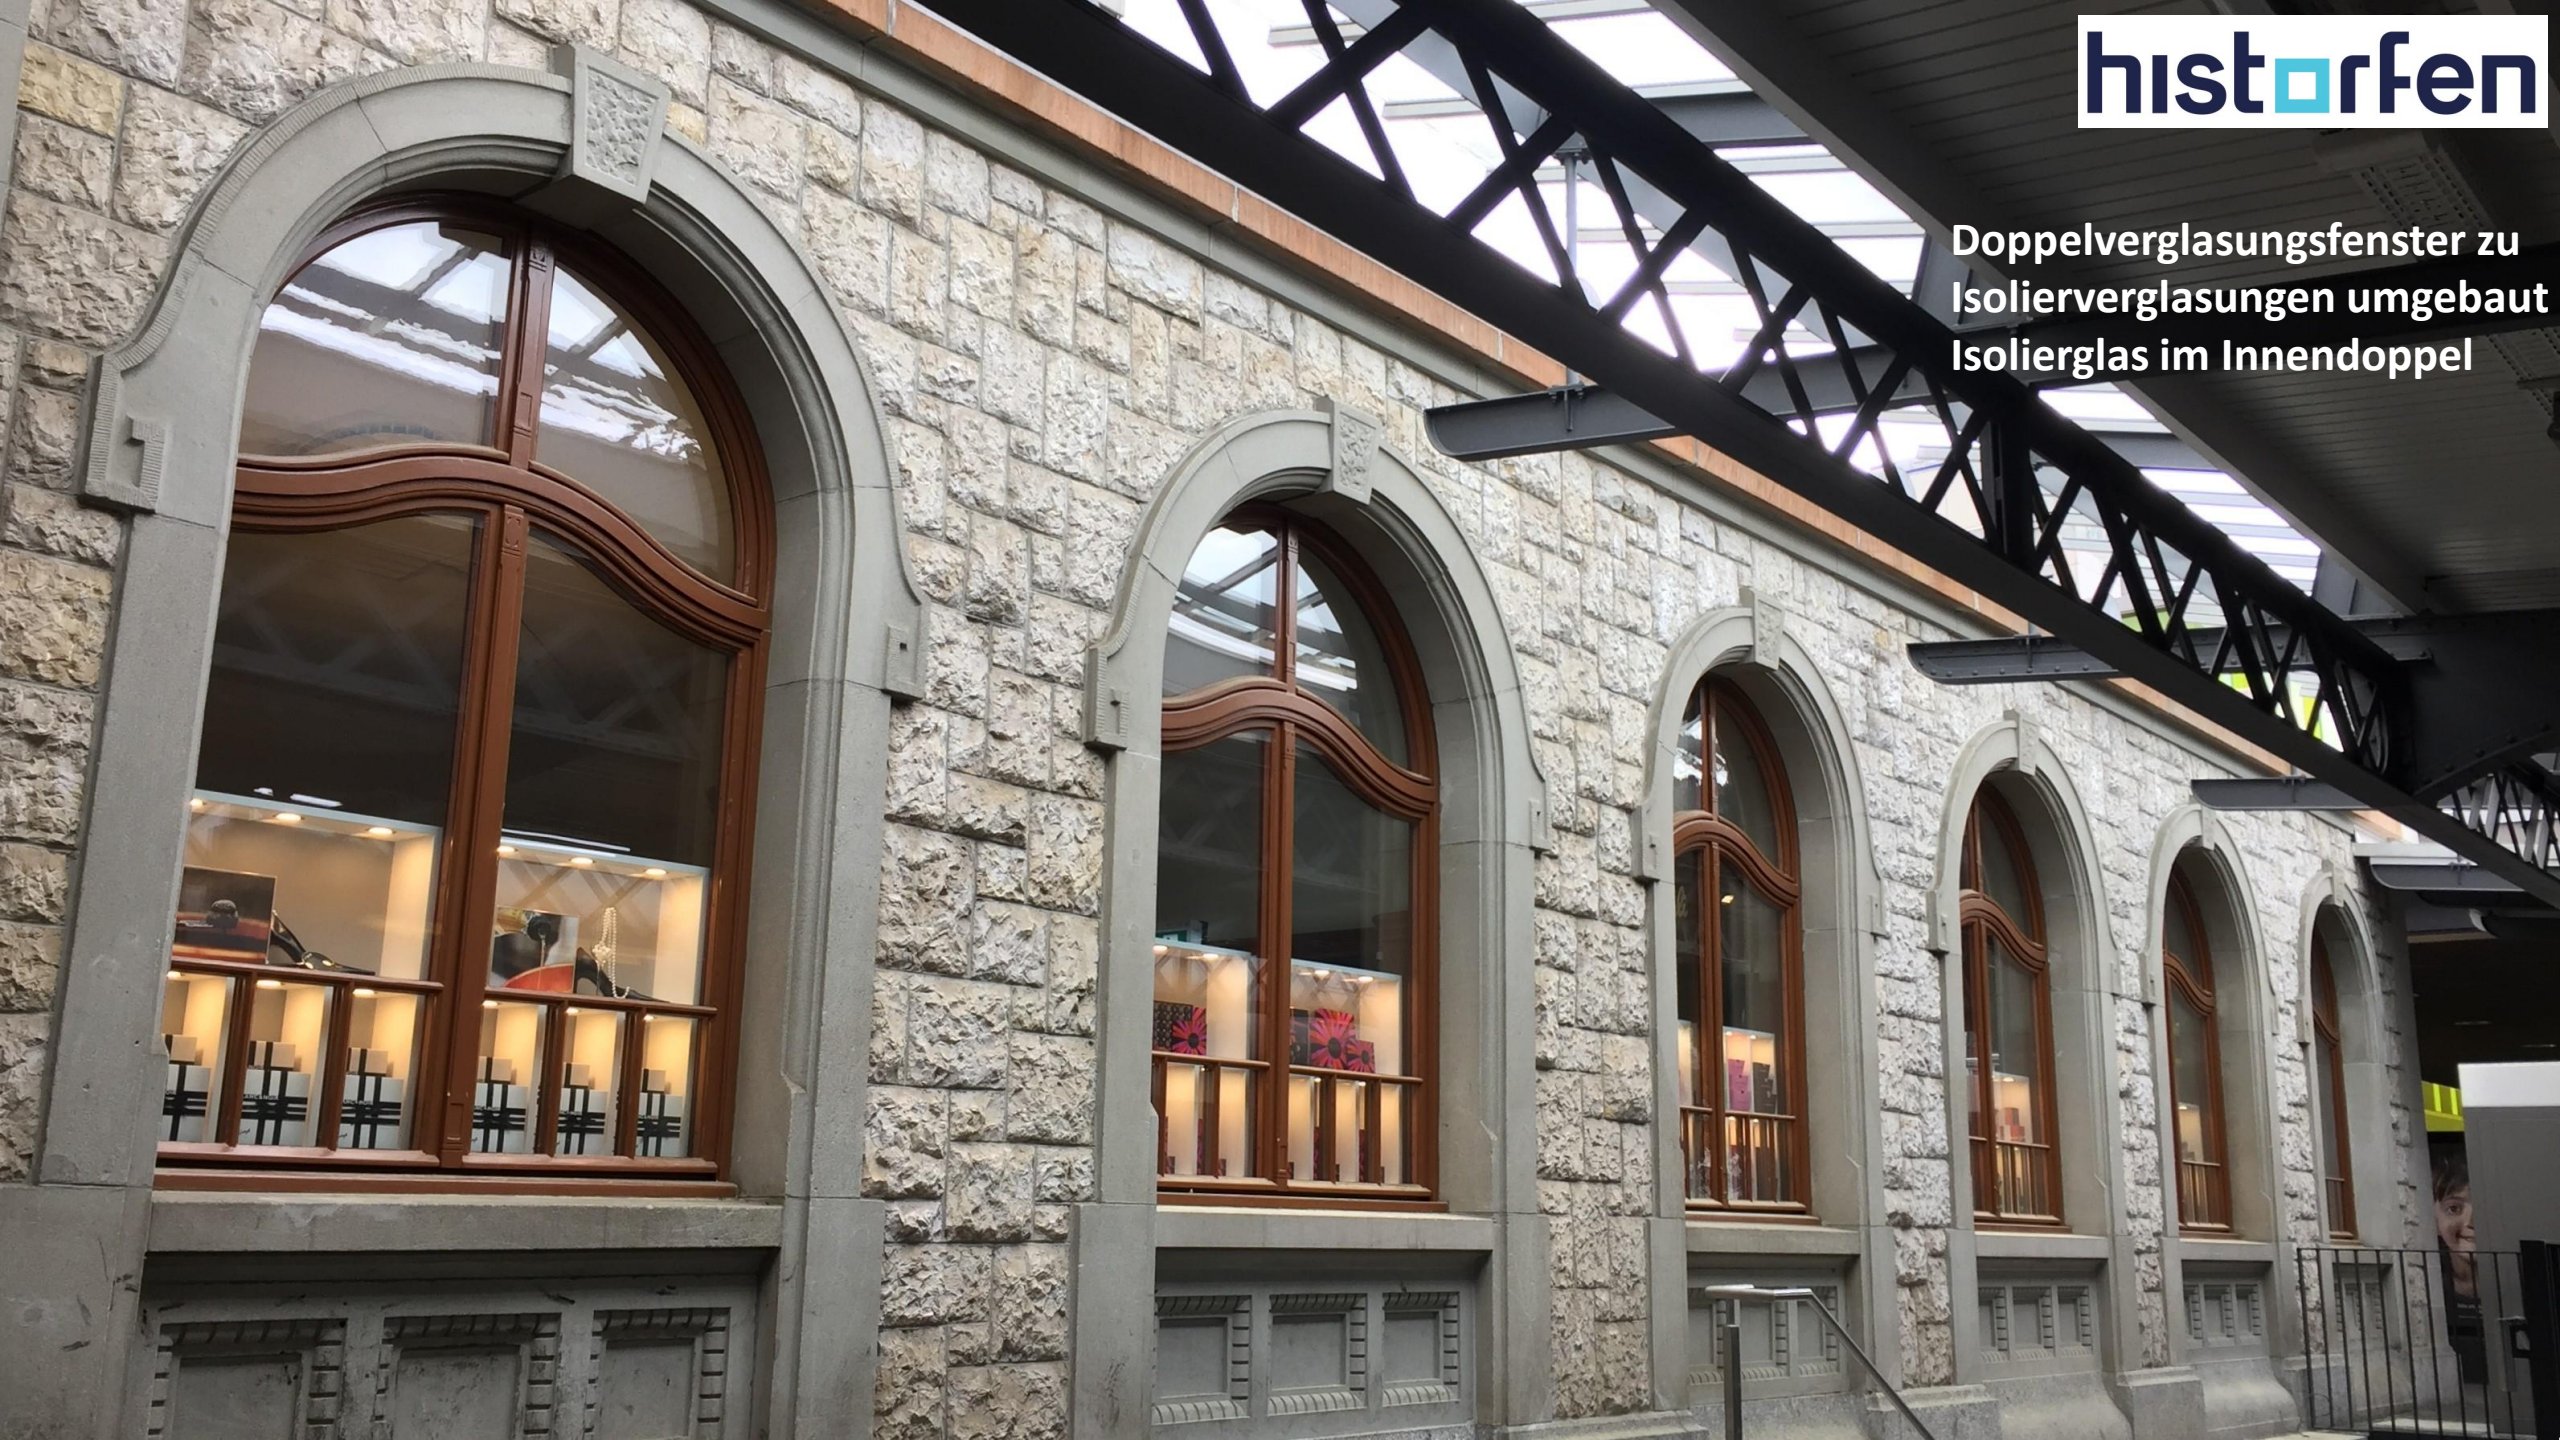
Doppelverglasungsfenster zu  
Isolierverglasungen umgebaut  
Isolierglas im Innendoppel

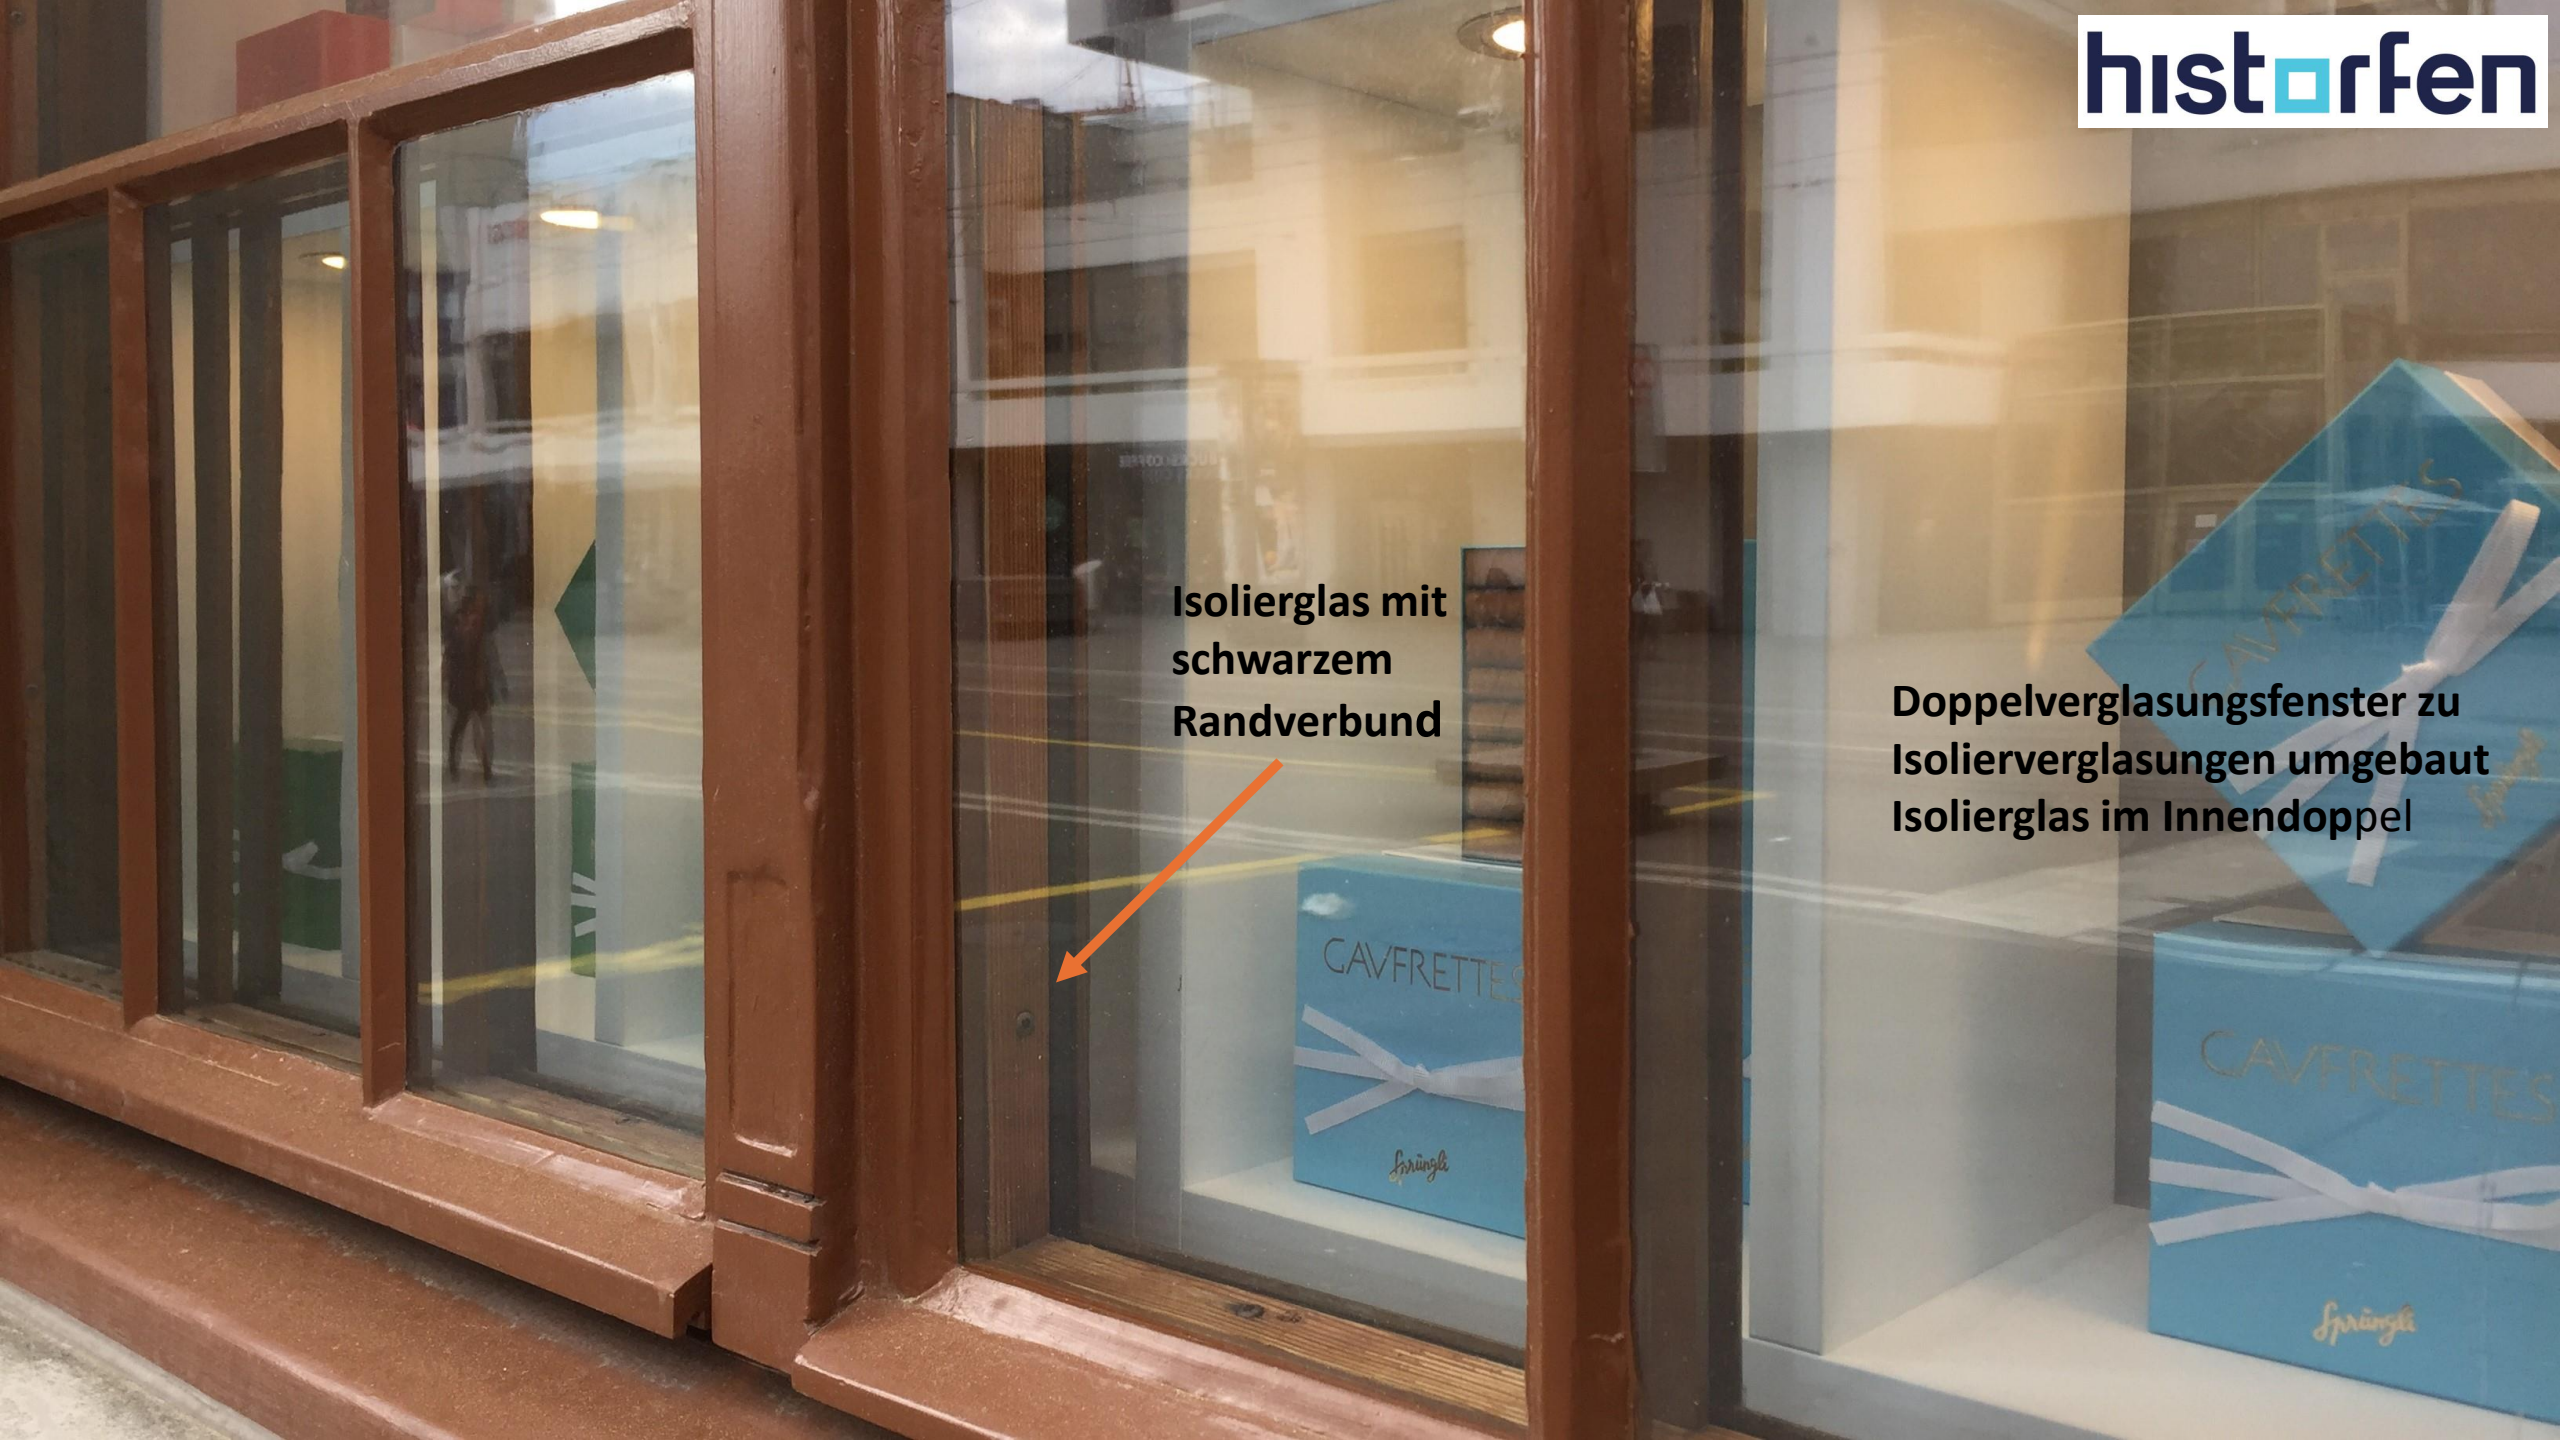
Doppelverglasungsfenster zu  
Isolierverglasungen umgebaut  
Isolierglas im Innendoppel

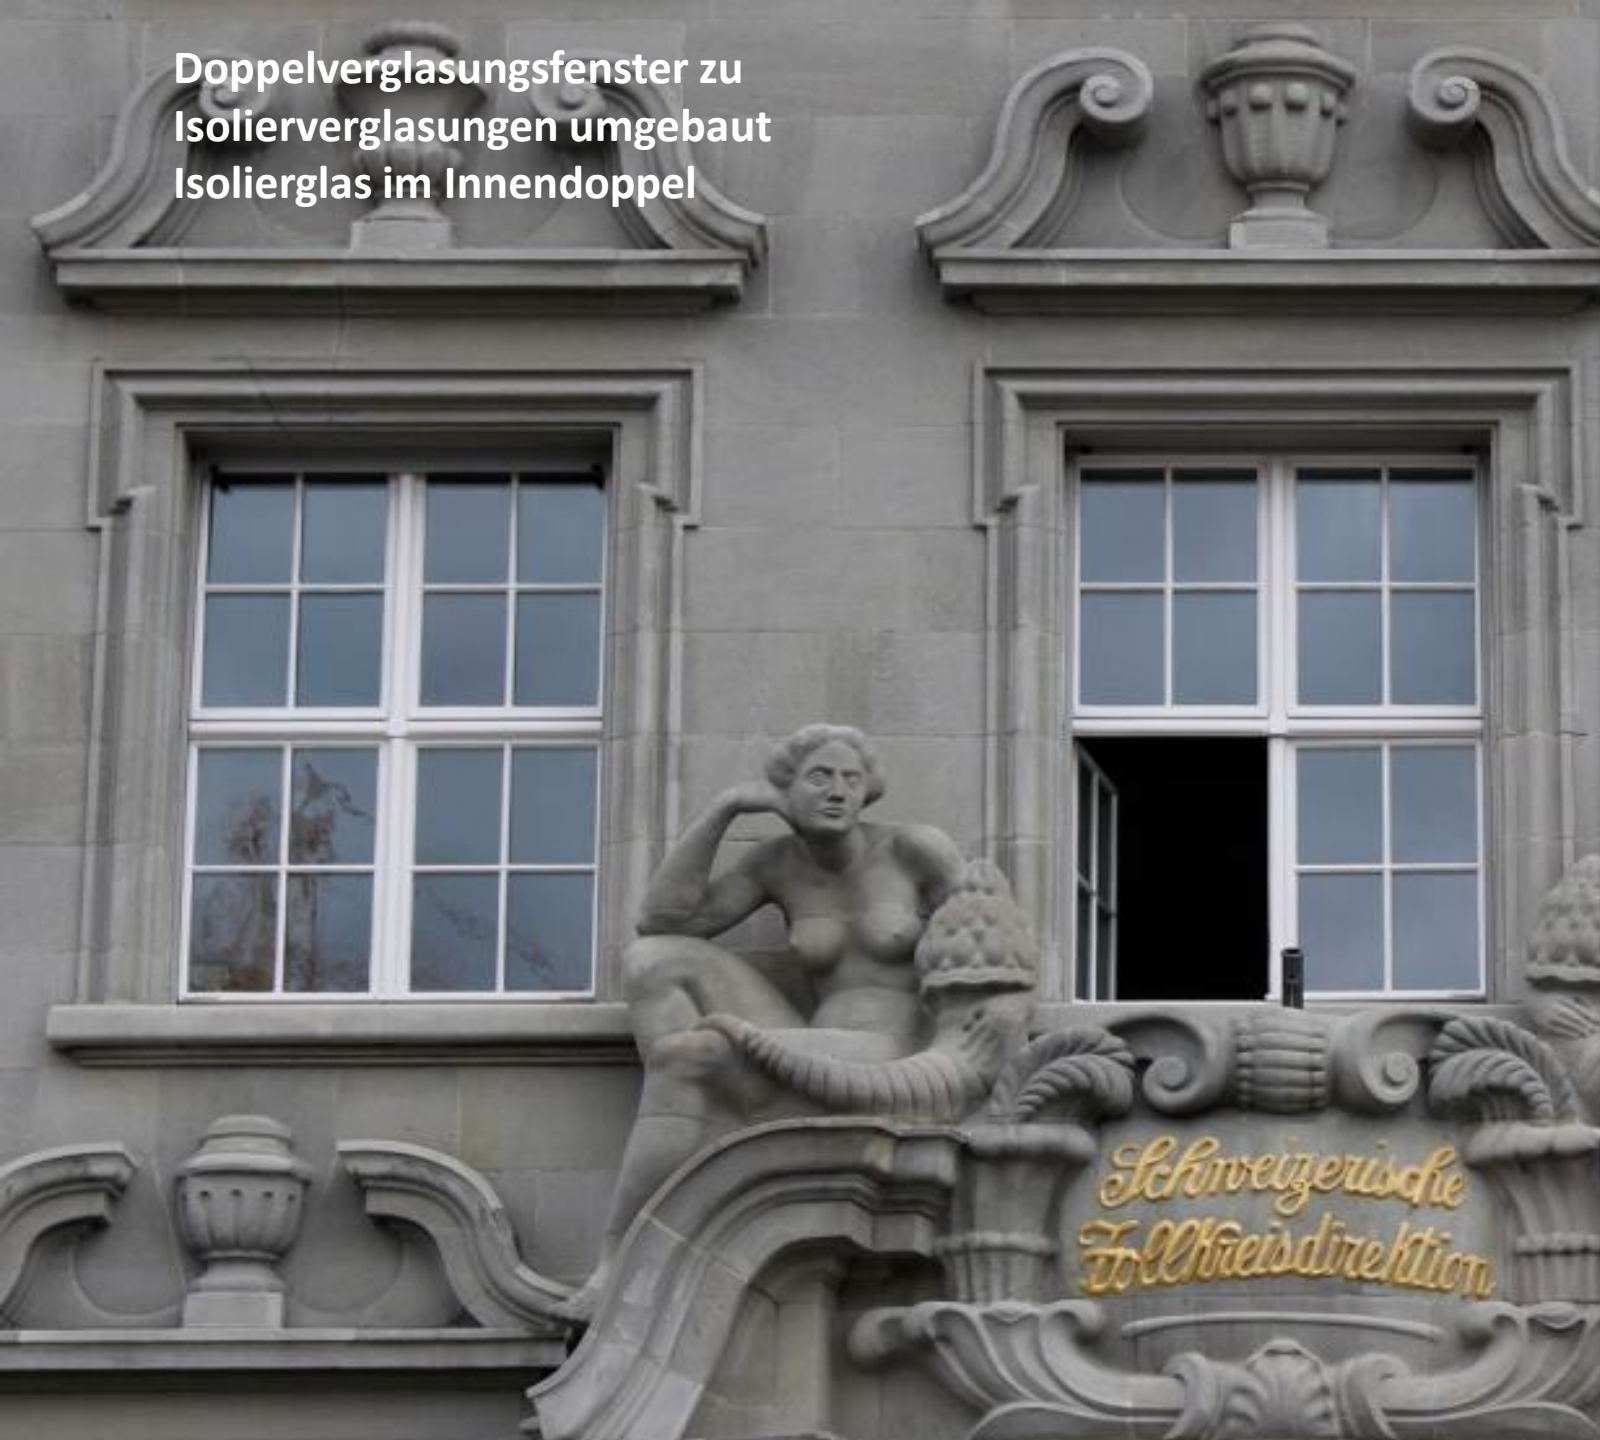
Doppelverglasungsfenster zu  
Isolierverglasungen umgebaut  
Isolierglas im Innendoppel

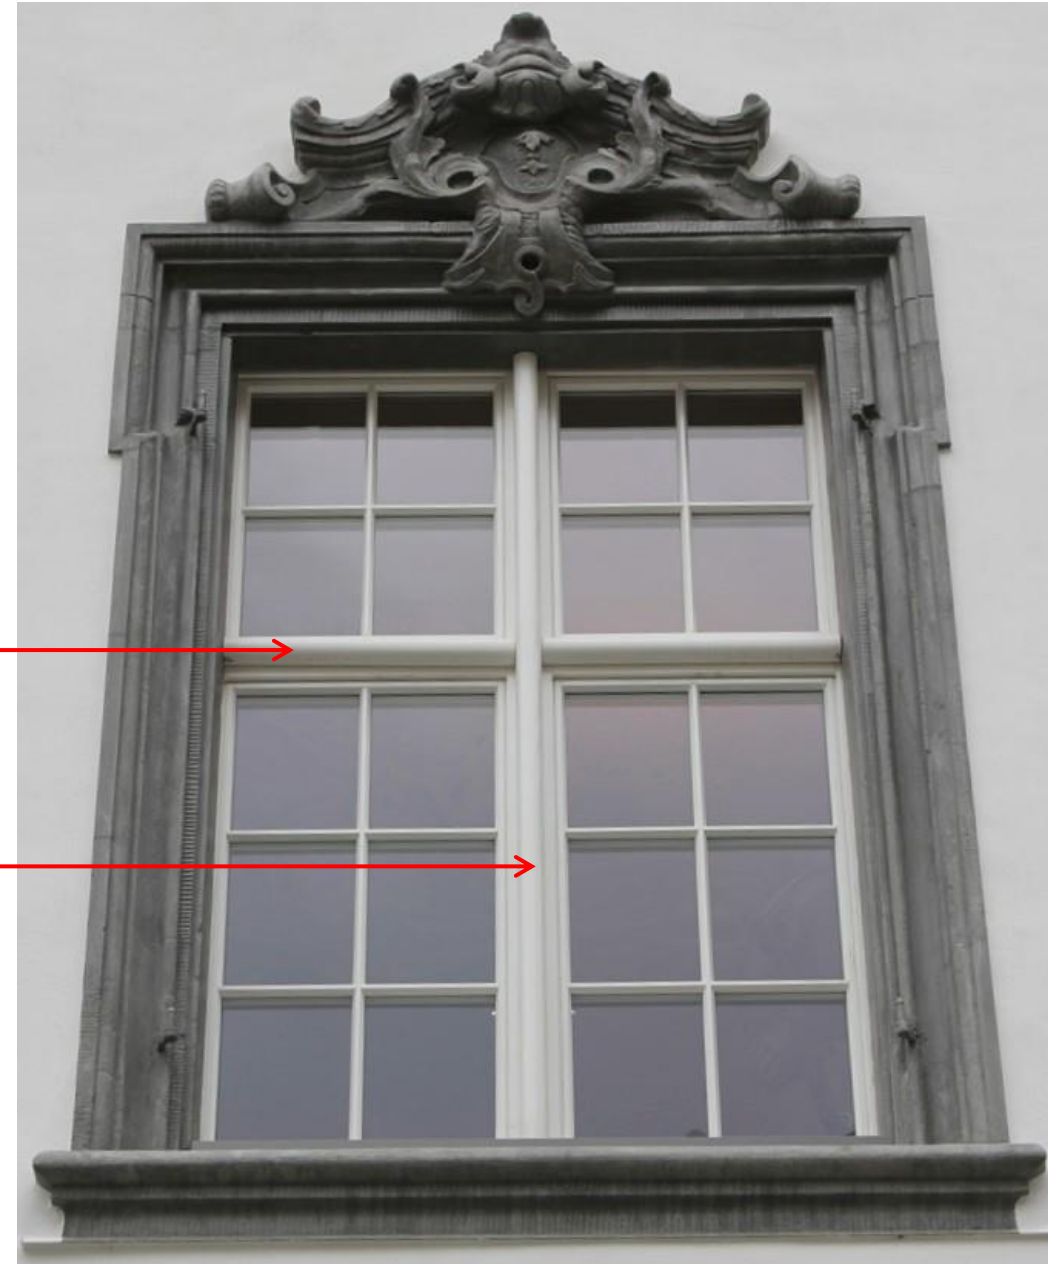
- Kämpfer und Setzhölzer aussen mit originalgetreuer Profilierung - meistens durch profilierte Aufdoppelungen
- dadurch von aussen keine Aluminium-Wetterschenkel sichtbar
- für das originalgetreu wirkende Aussenbild des Fensters sehr wichtig

Kämpfer

Setzholz

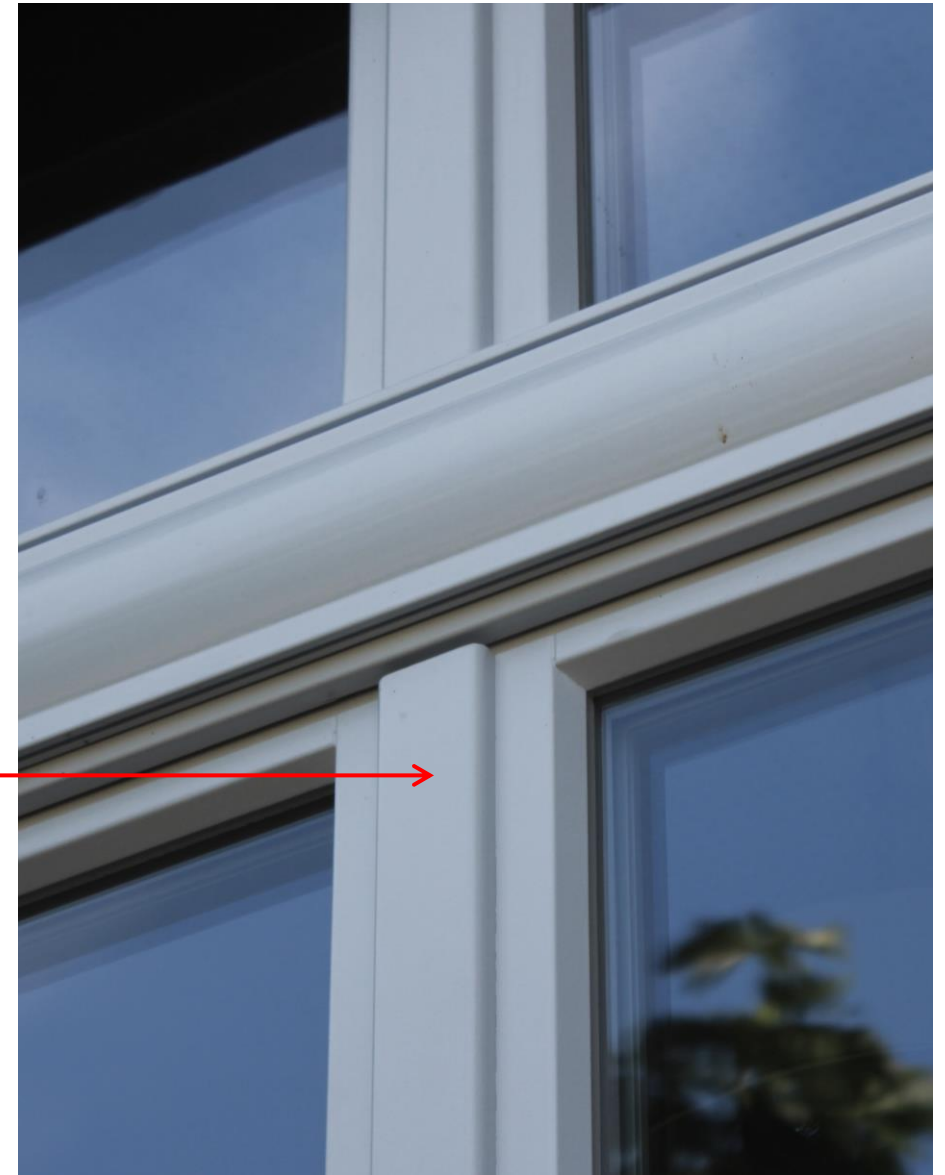
Schlagleiste aussen

- Schlagleisten aussen aufgesetzt ohne seitliche Schattenfugen

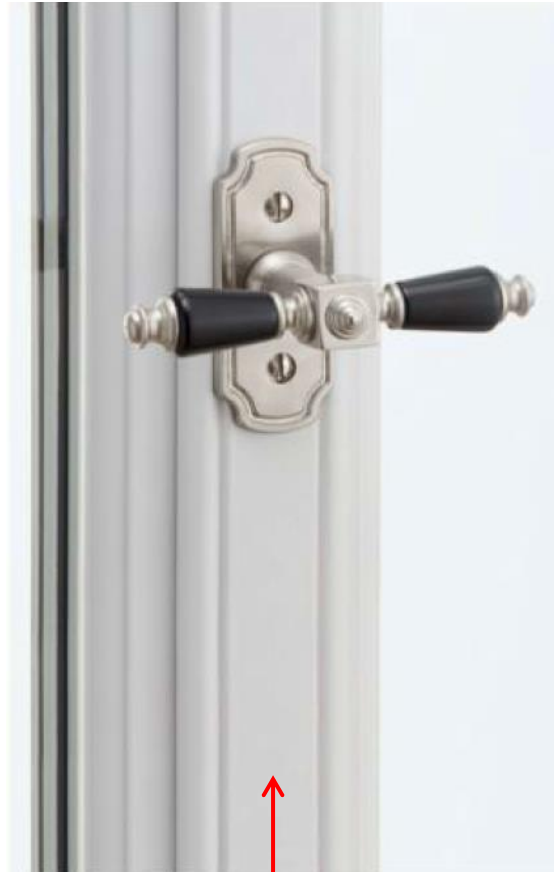
- Schlagleisten innen aufgesetzt mit zentrischem Griffsitz sind schöner und filigraner als die Standardfenster-Lösung

Schlagleiste innen  
Griffsitz zentrisch
