Fenster restaurieren, ertüchtigen oder ersetzen?

1. Bedeutung von historischen Fenstern
2. Möglichkeiten im historischen Fensterbau
3. Restaurieren von bestehenden Fenstern
4. Ertüchtigen von bestehenden Fenstern
5. Ersetzen der bestehenden Fenster
6. Isolierverglaste Vorsatzfenster
7. Positive Einstellung zu historischen Fenstern fördern

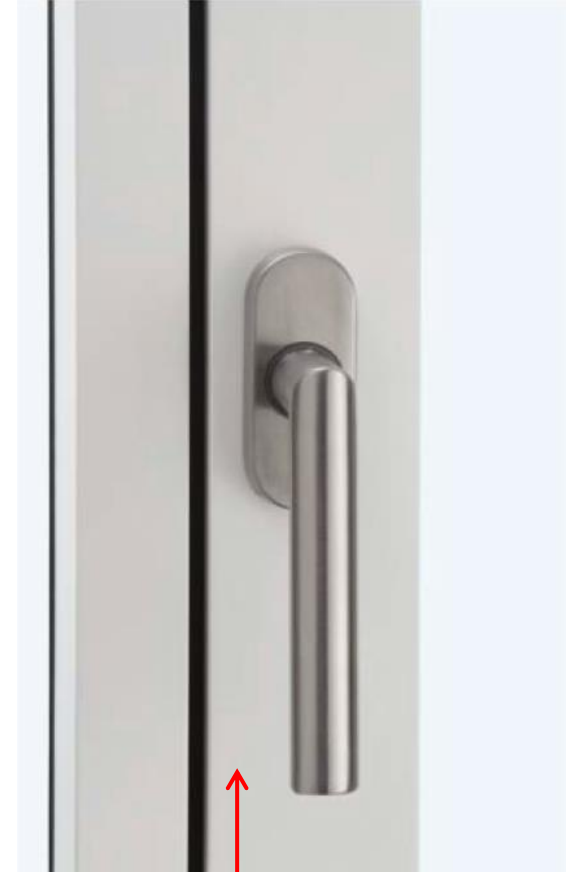
ohne innere Schlagleiste  
Griffsitz nicht zentrisch.  
Standardfensterlösung

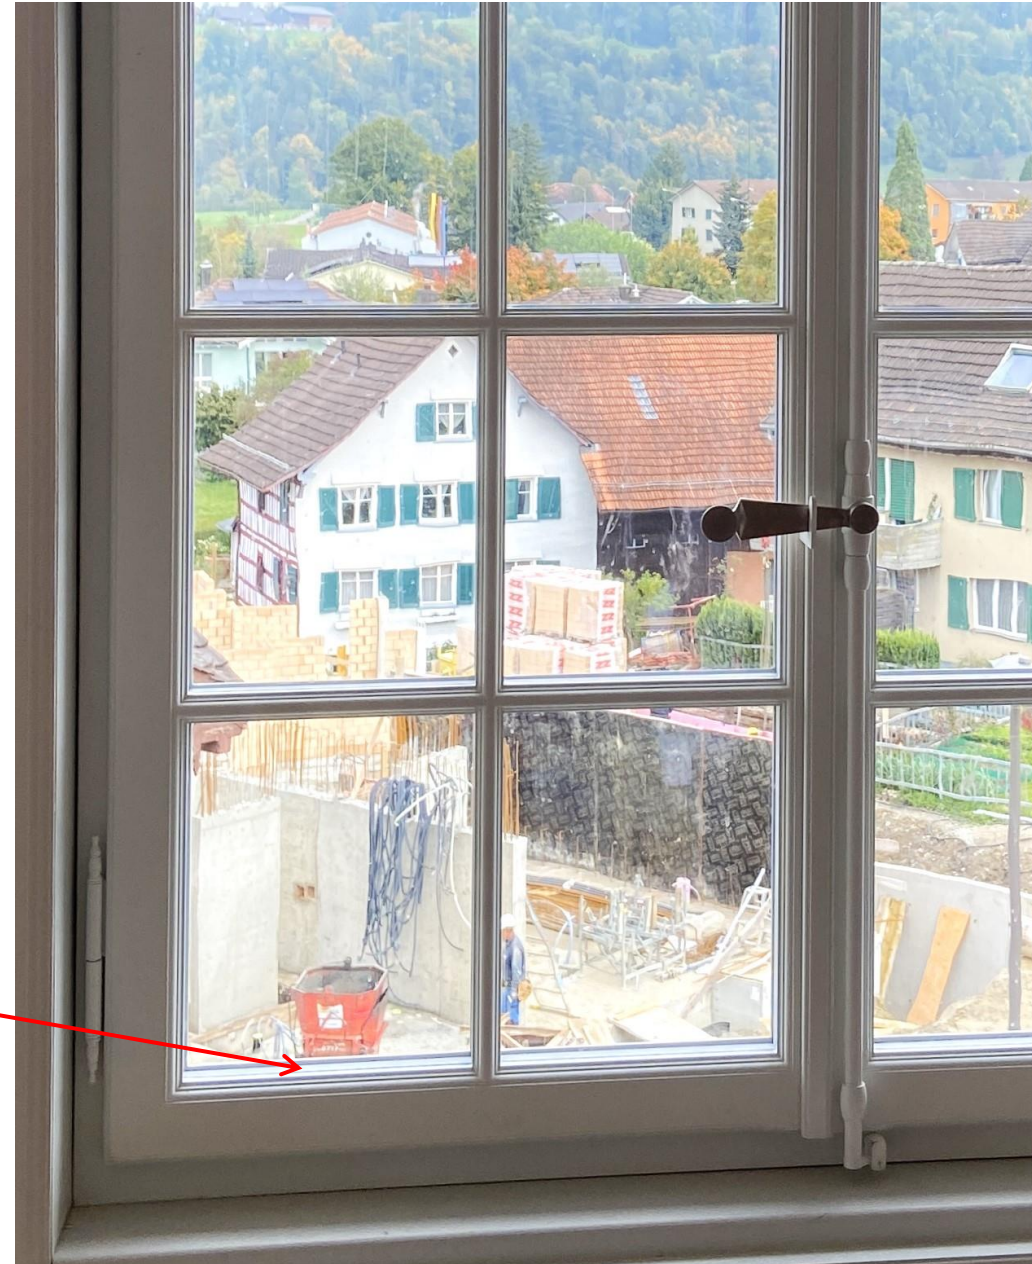
Randverbund  
Isolierglas

- Innenliegende festmontierte Sprossen in Kombination mit Zwischenglassprossen (Glasabstandhalterprossen)
- Randverbund der Verglasung auf Fensterfarbe abgestimmt
- Flügel innen profiliert

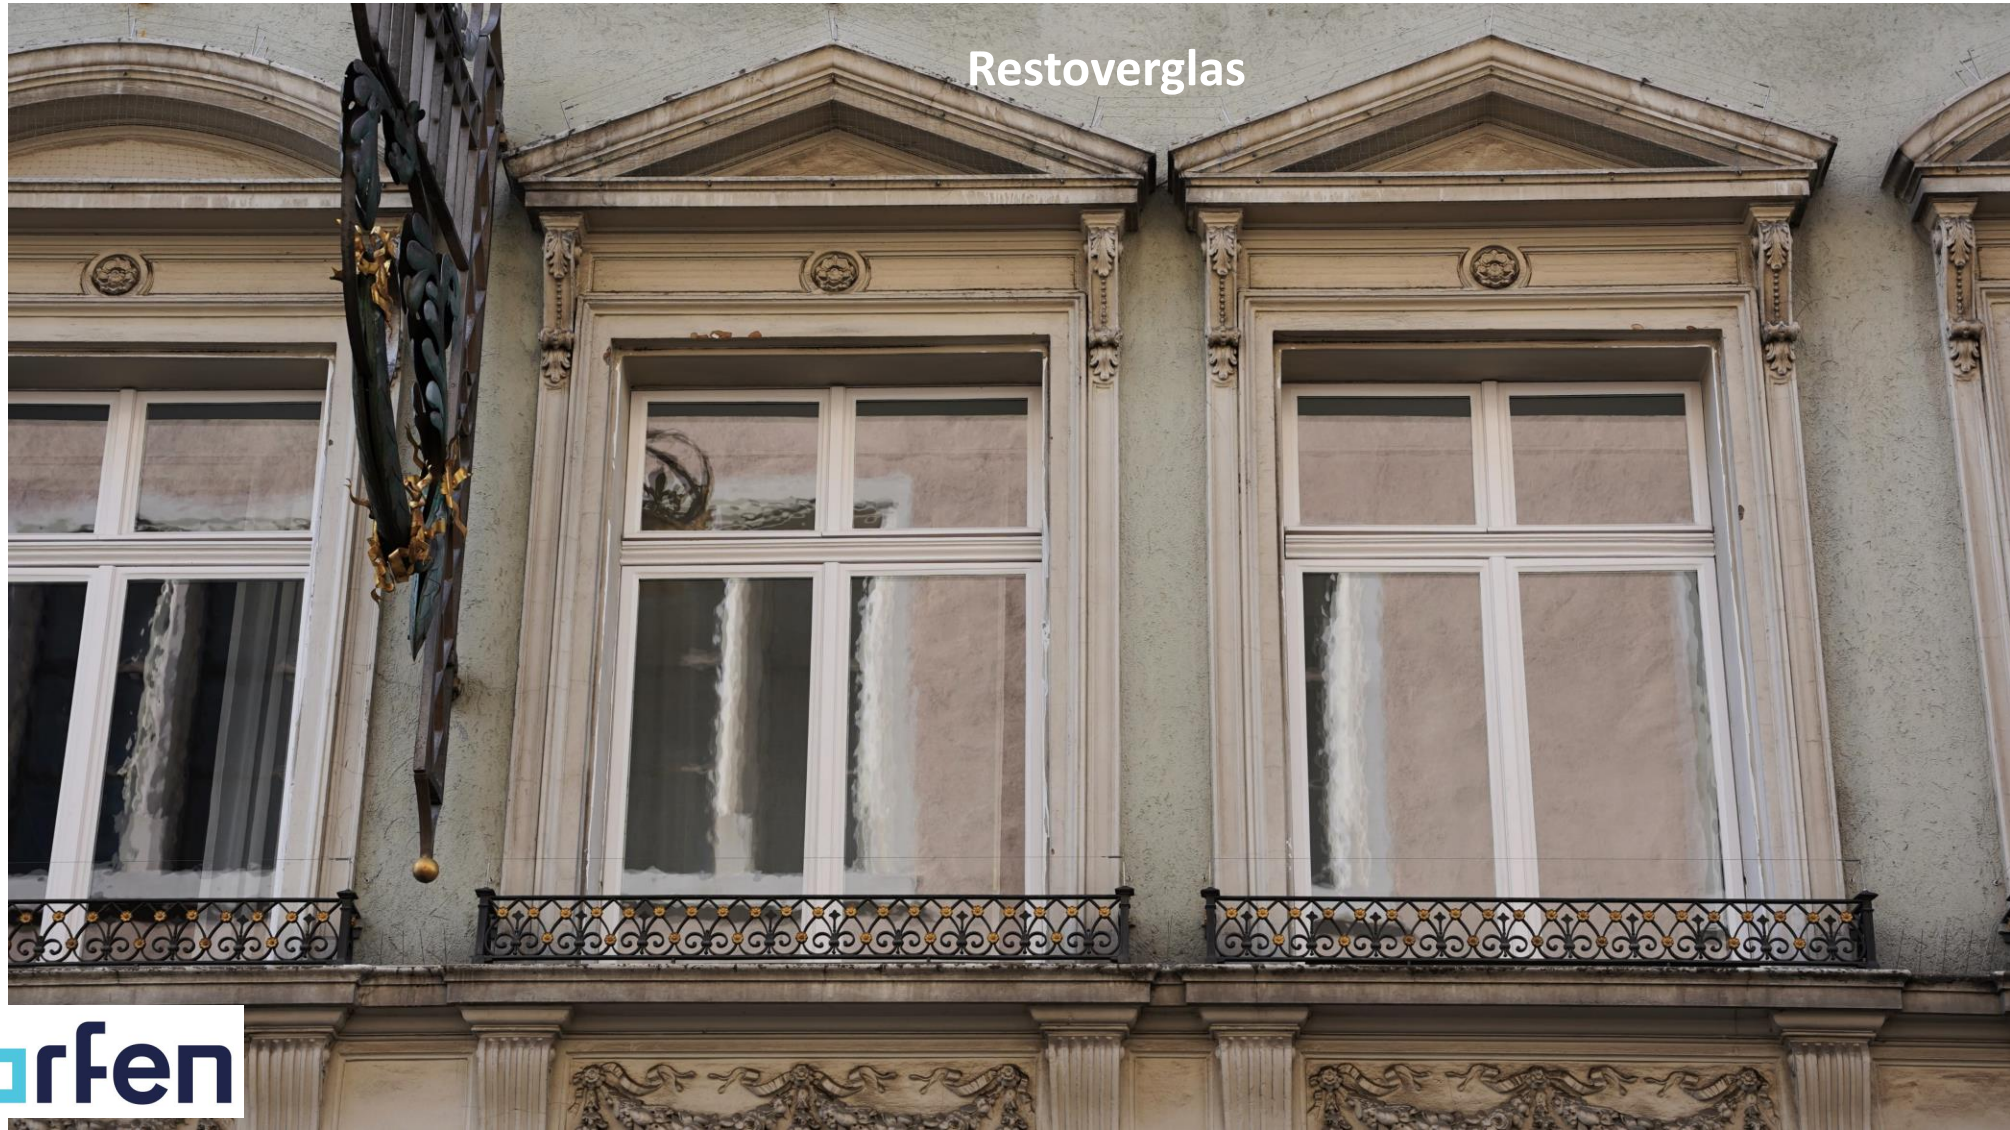
- Isolierglas aussen mit Antikglasimitat z.B. Restoverglas, Restoverlightglas, Götheglas oder Tikanaglas

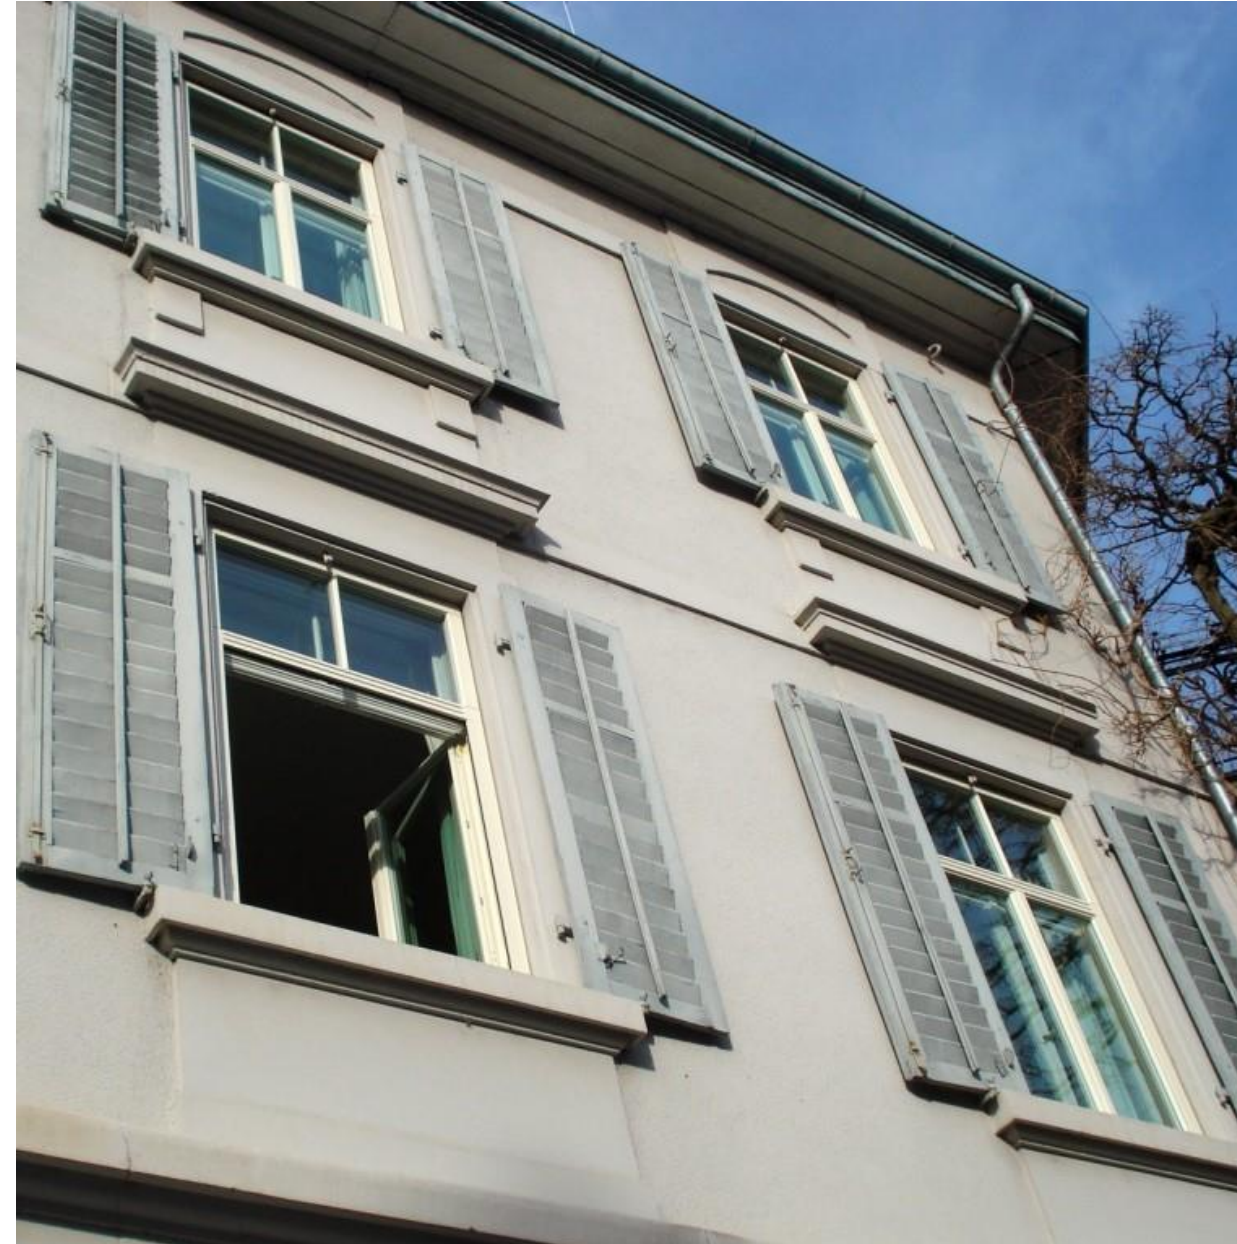
Aussen vorgesetzt:

- schützen den historischen Fensterbestand
- Vorfensteroptik  
Bedingung: Optik wie originale Vorfenster
- gute Wärmedämmung
- sehr gute Schalldämmung möglich

- die Fensterrahmen werden fest montiert und können daher nicht ausgehängt werden
- der Lichteinfall ist durch zwei Fenster hintereinander reduziert
- bei Fenstern mit Kämpfer müssen die Oblichter fest verglast werden. Dadurch ist die Reinigung dieser äusseren Glasflächen erschwert

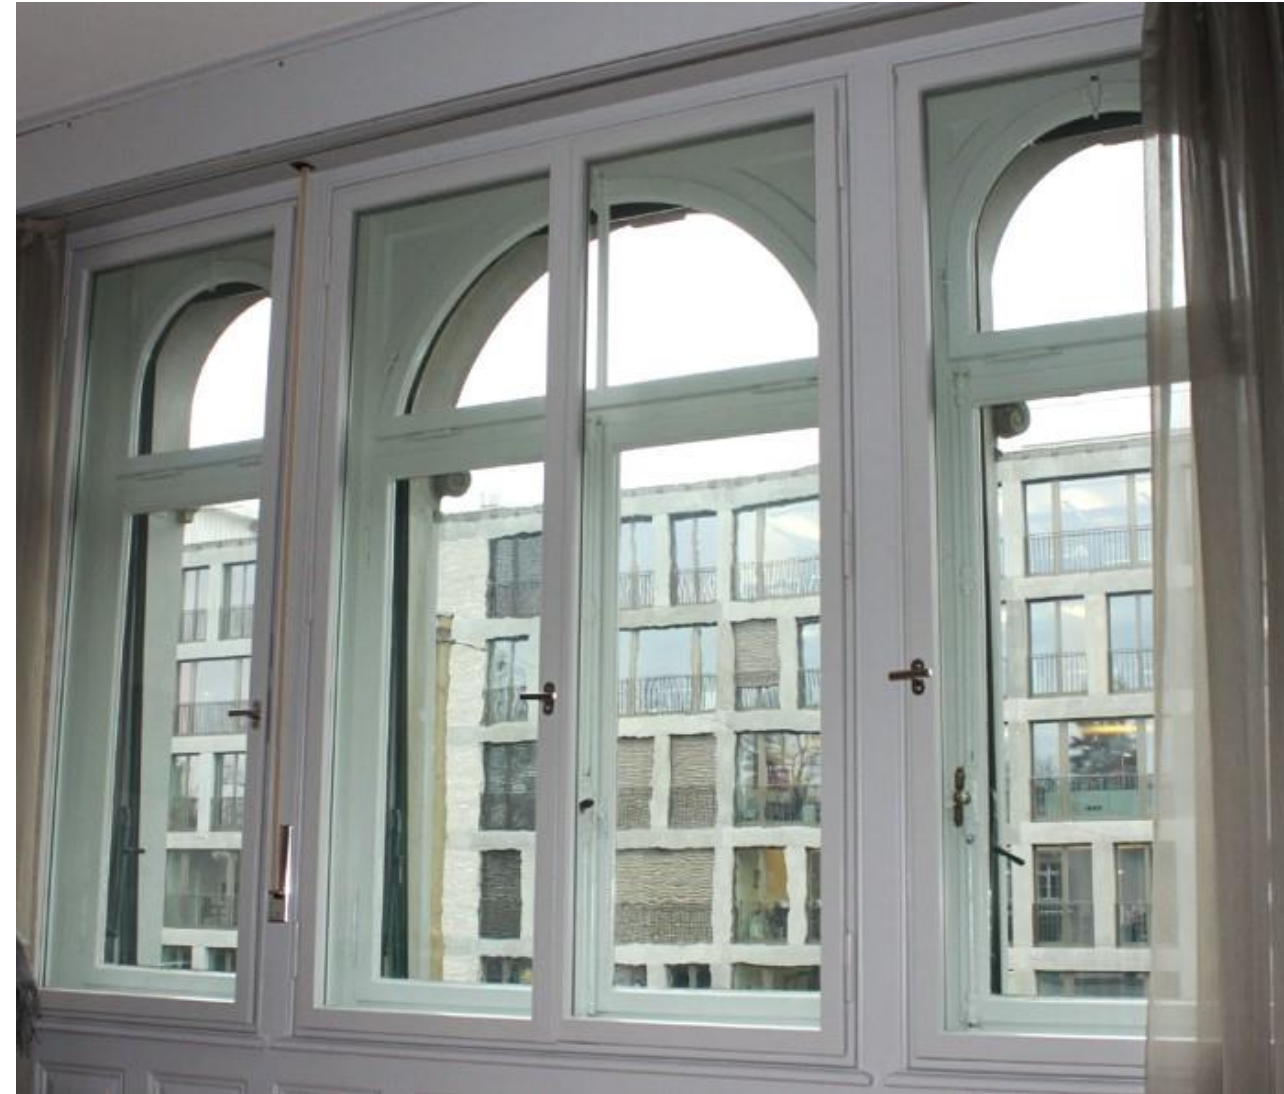
Innen vorgesetzt:

- müssen so konstruiert werden, dass möglichst viel des äusseren Originalfenster sichtbar bleibt
- Bedingung: möglichst schmale Rahmen-, Flügelfriese und Mittelpartien

- dadurch kann der historische Fensterbestand erhalten bleiben
- gute Wärmedämmung
- sehr gute Schalldämmung möglich

- die Fensterrahmen werden fest montiert und können daher nicht ausgehängt werden
- der Lichteinfall ist durch zwei Fenster hintereinander reduziert
- die Öffnungswinkel der äusseren Originalfensterflügel sind oft beeinträchtigt

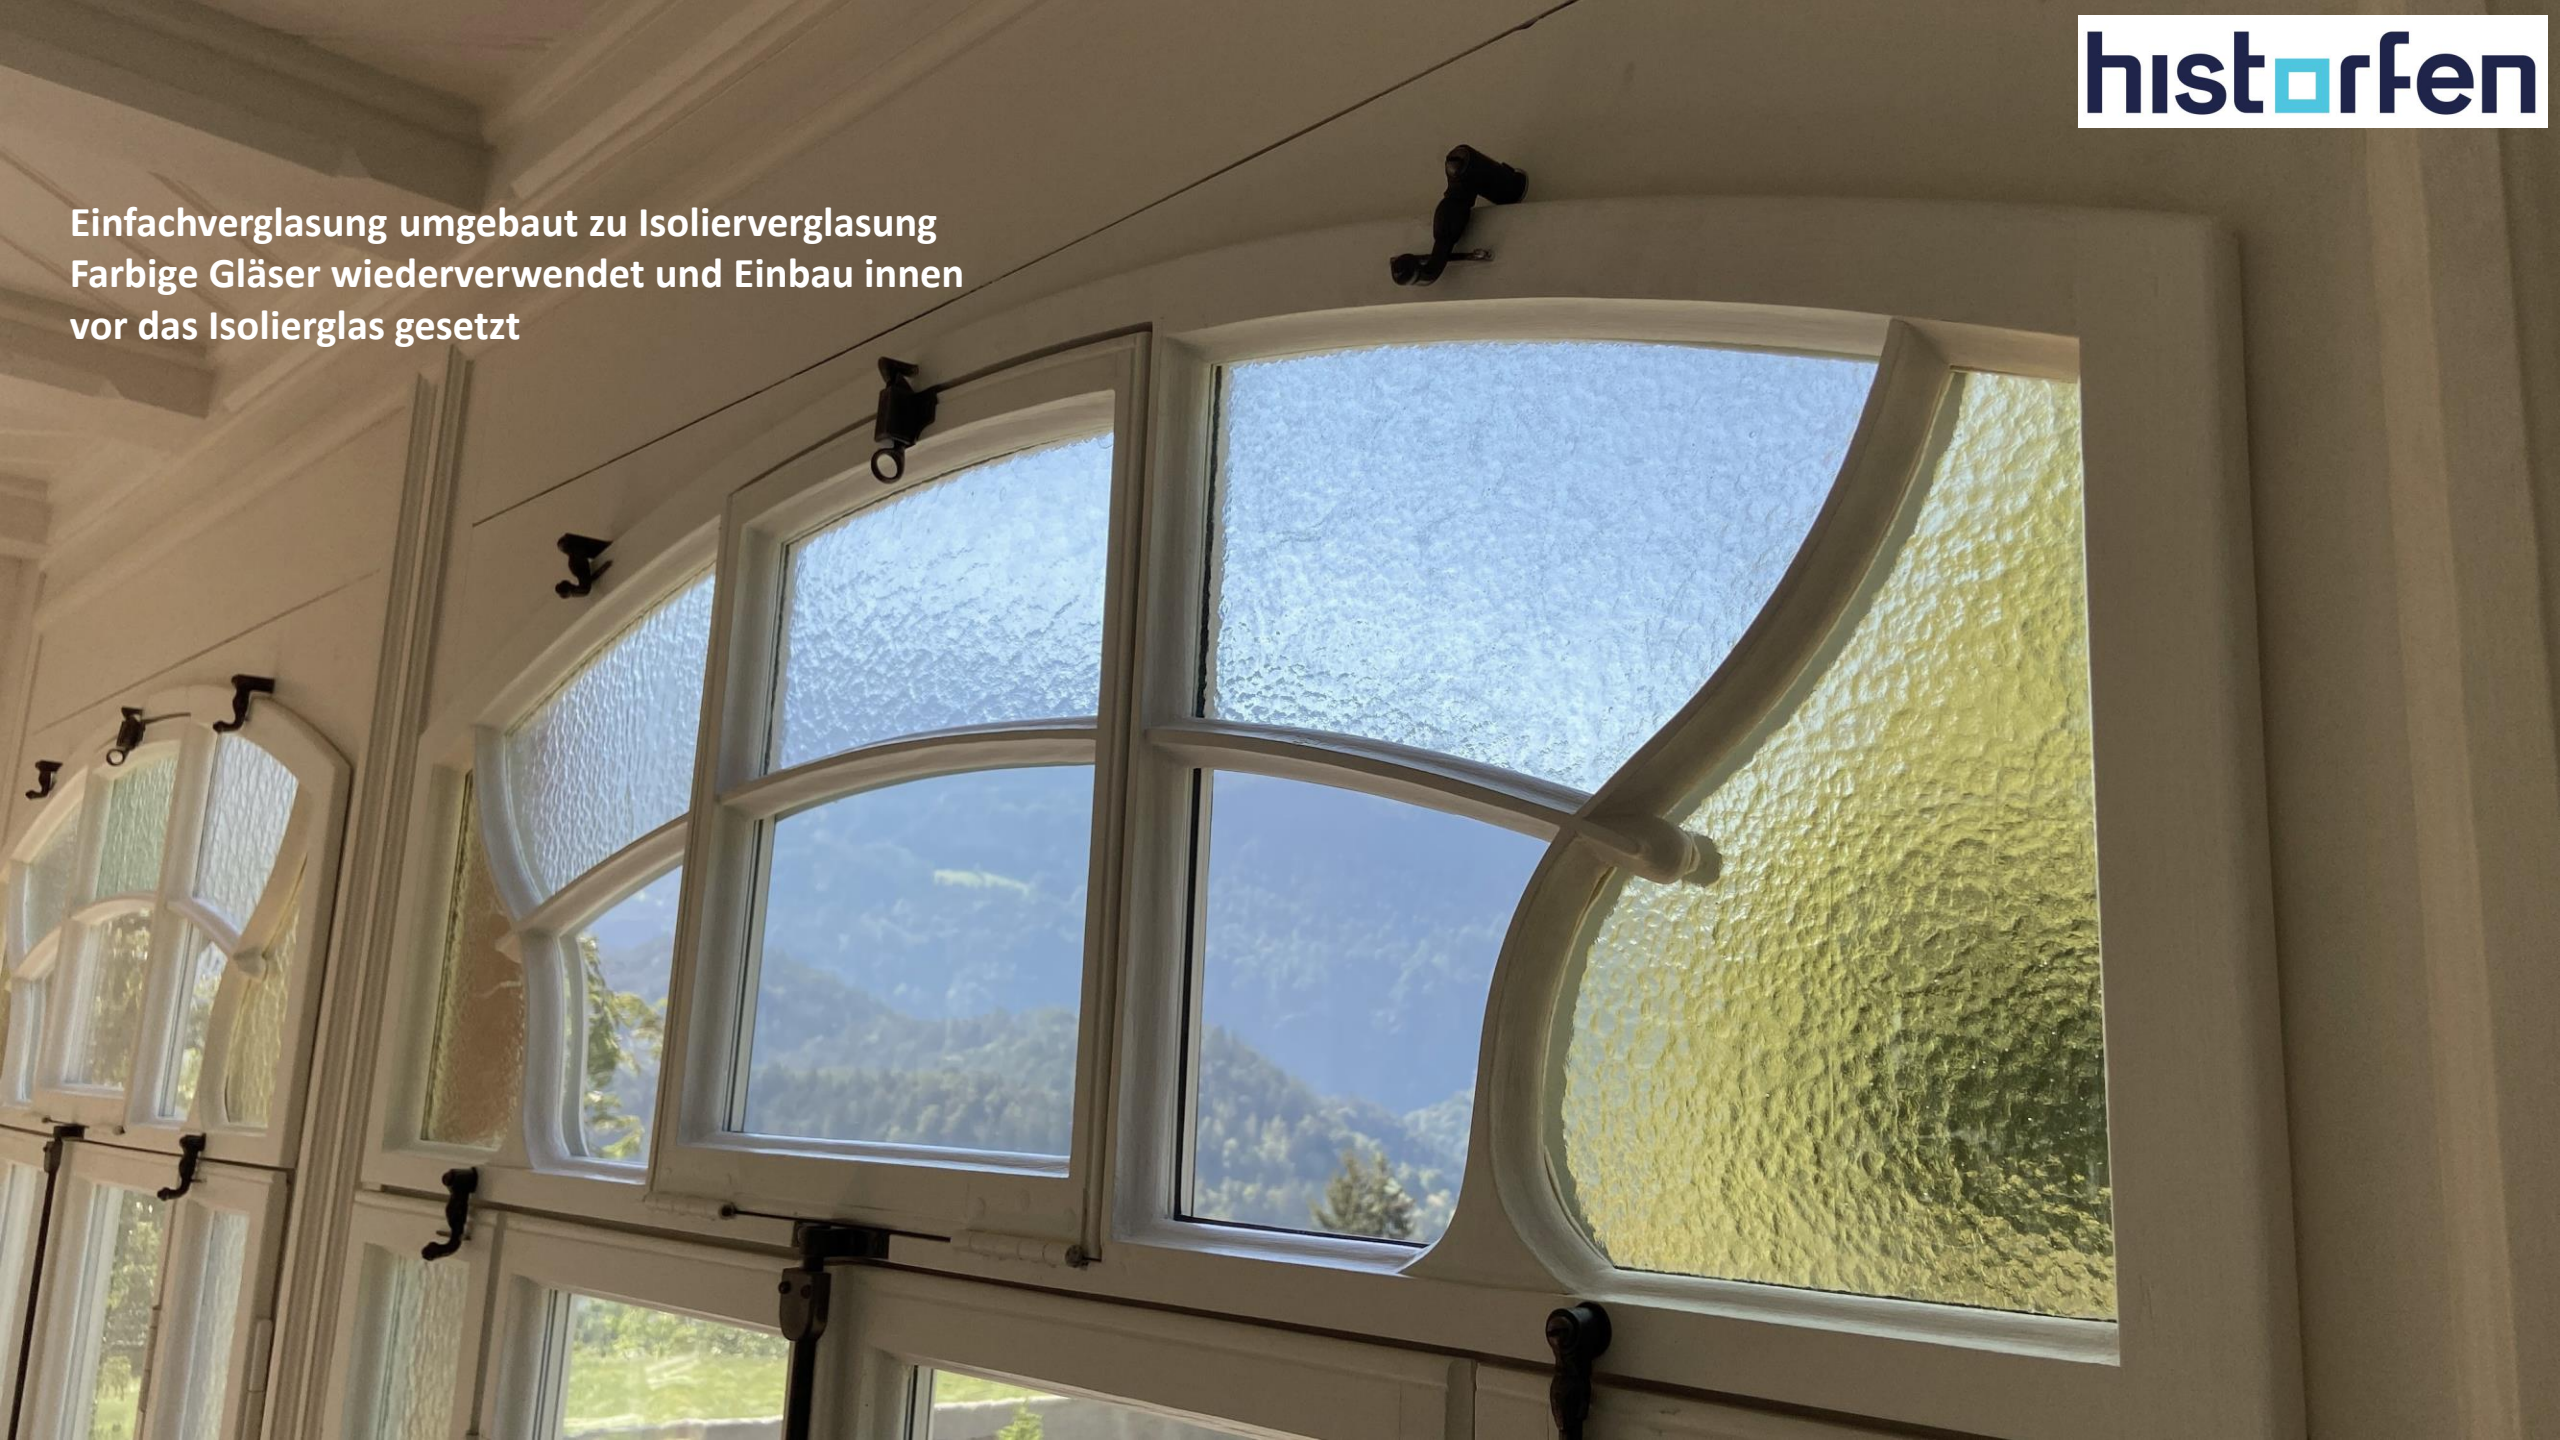
Einfachverglasung umgebaut zu Isolierverglasung  
Farbige Gläser wiederverwendet und Einbau innen  
vor das Isolierglas gesetzt

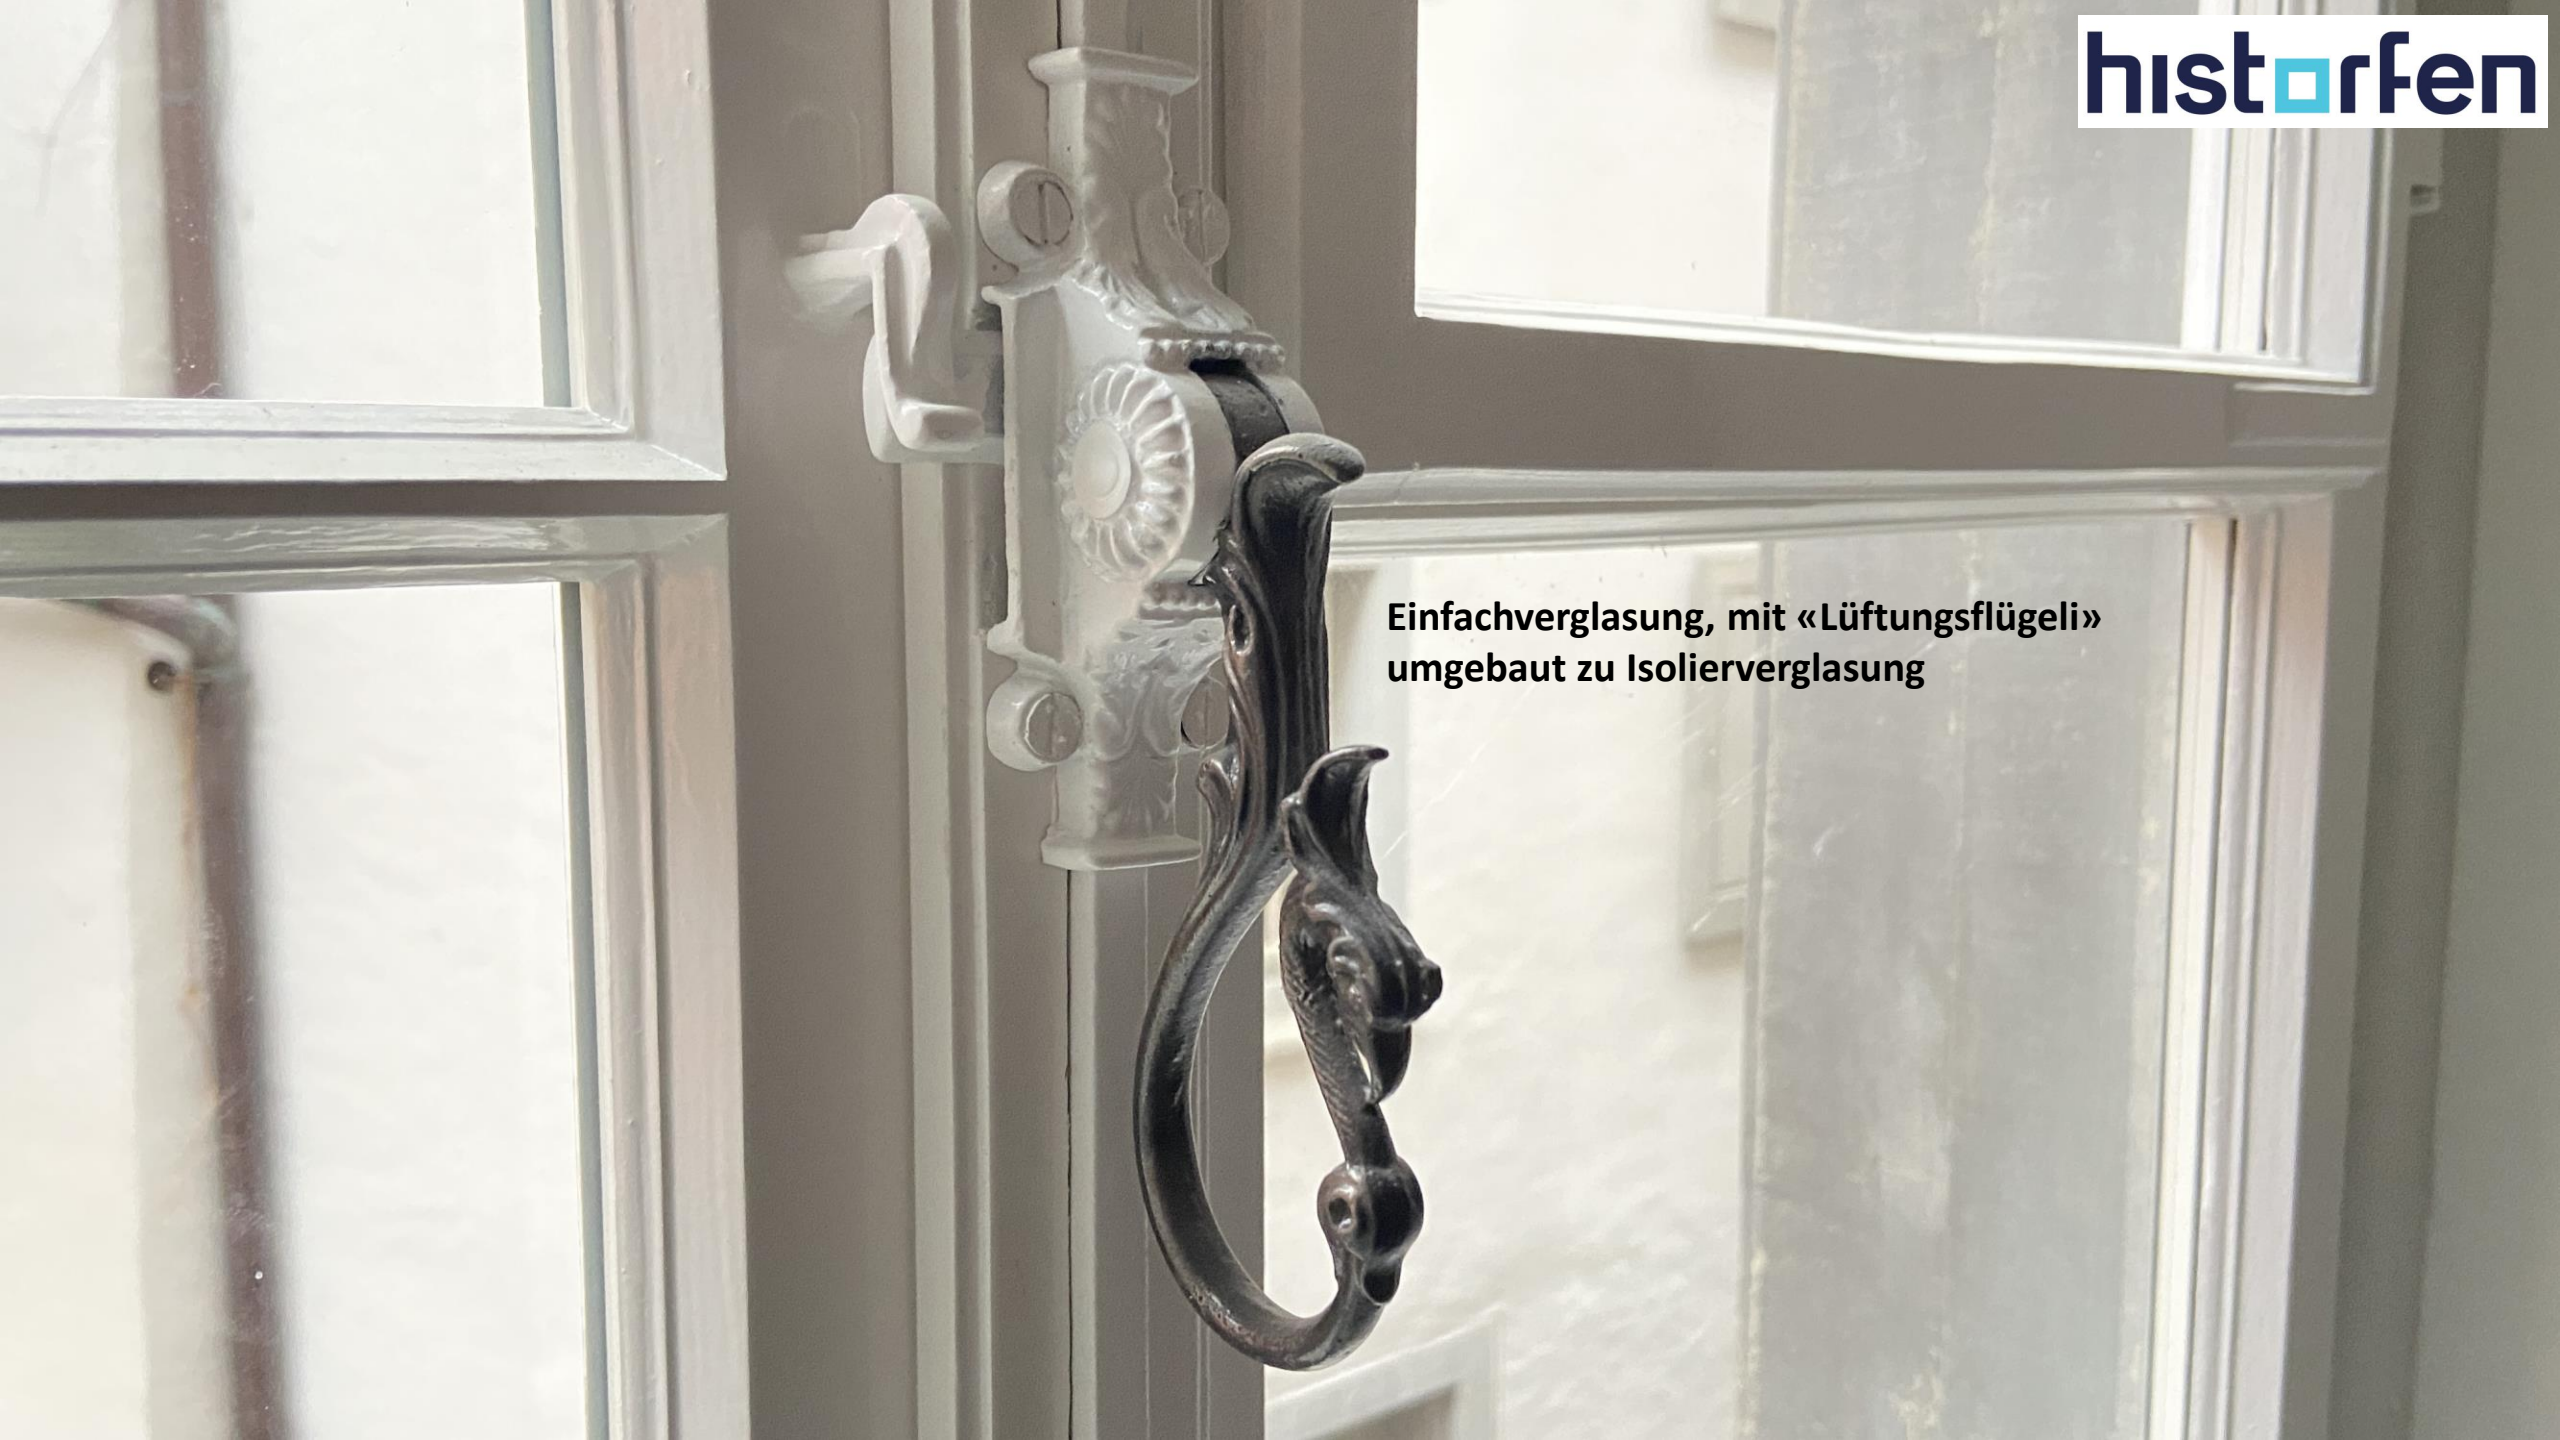
**Einfachverglasung, mit «Lüftungsflügeli»  
umgebaut zu Isolierverglasung**

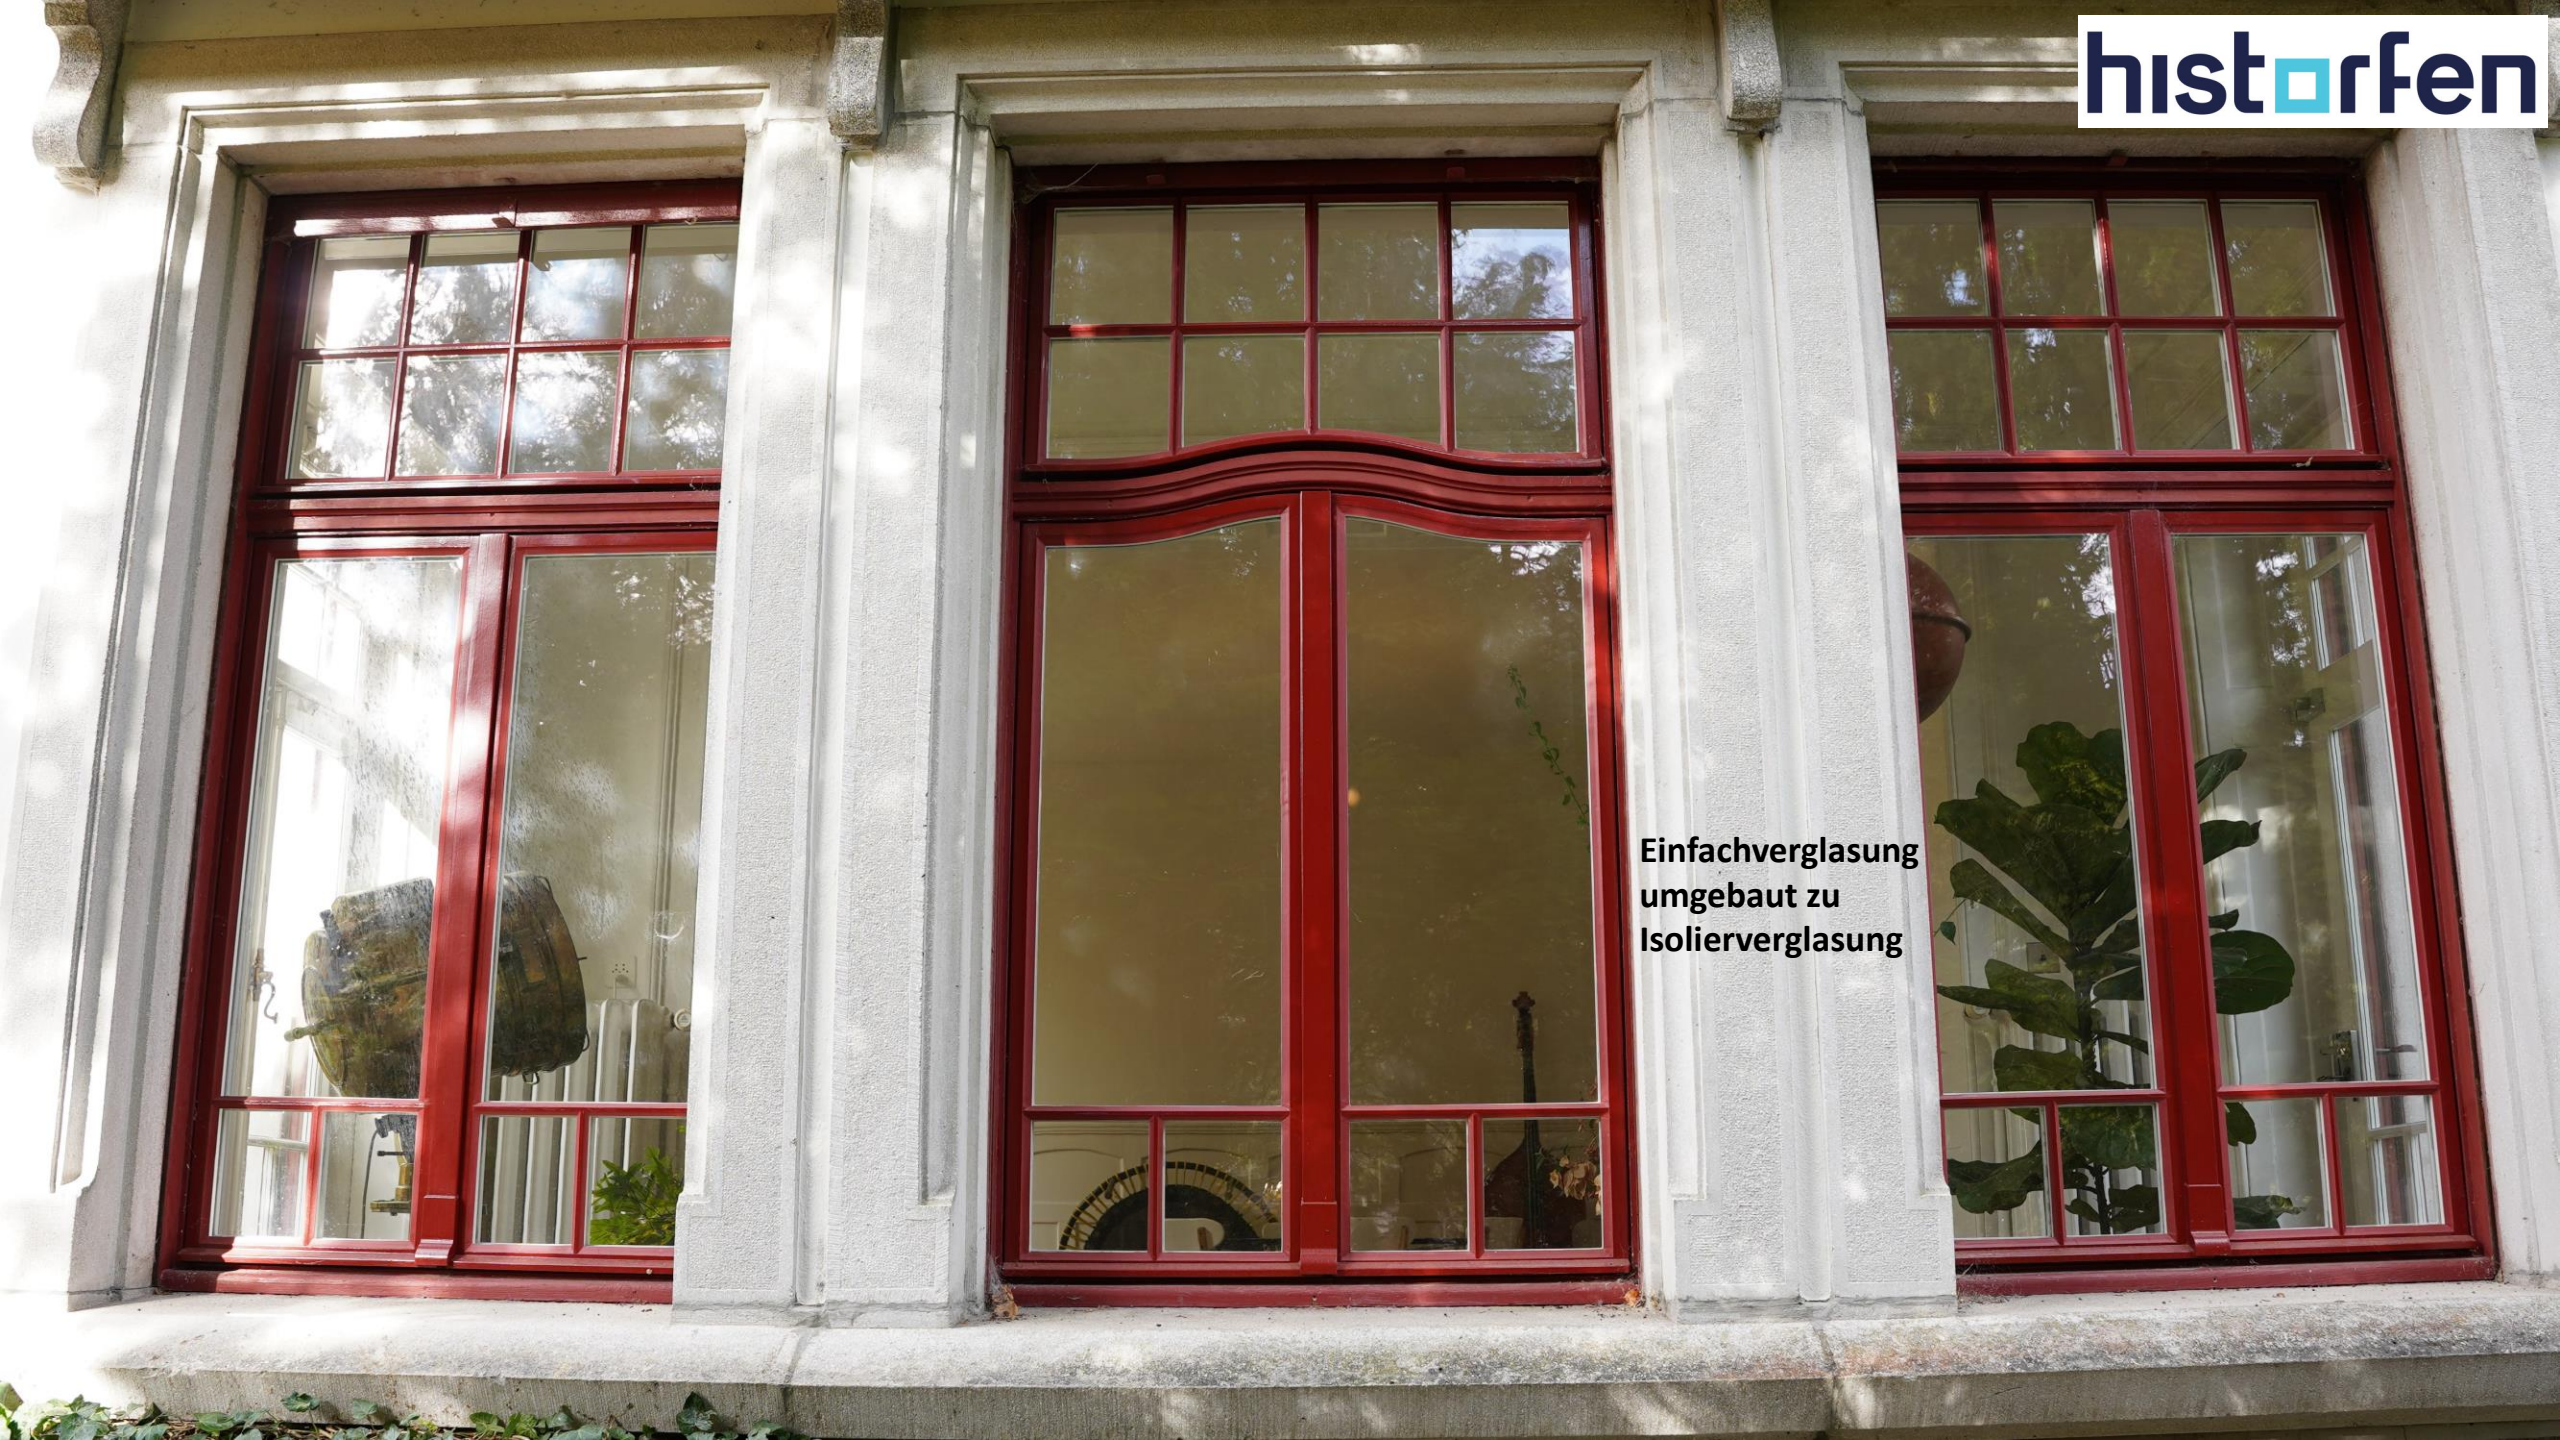
Einfachverglasung  
umgebaut zu  
Isolierverglasung

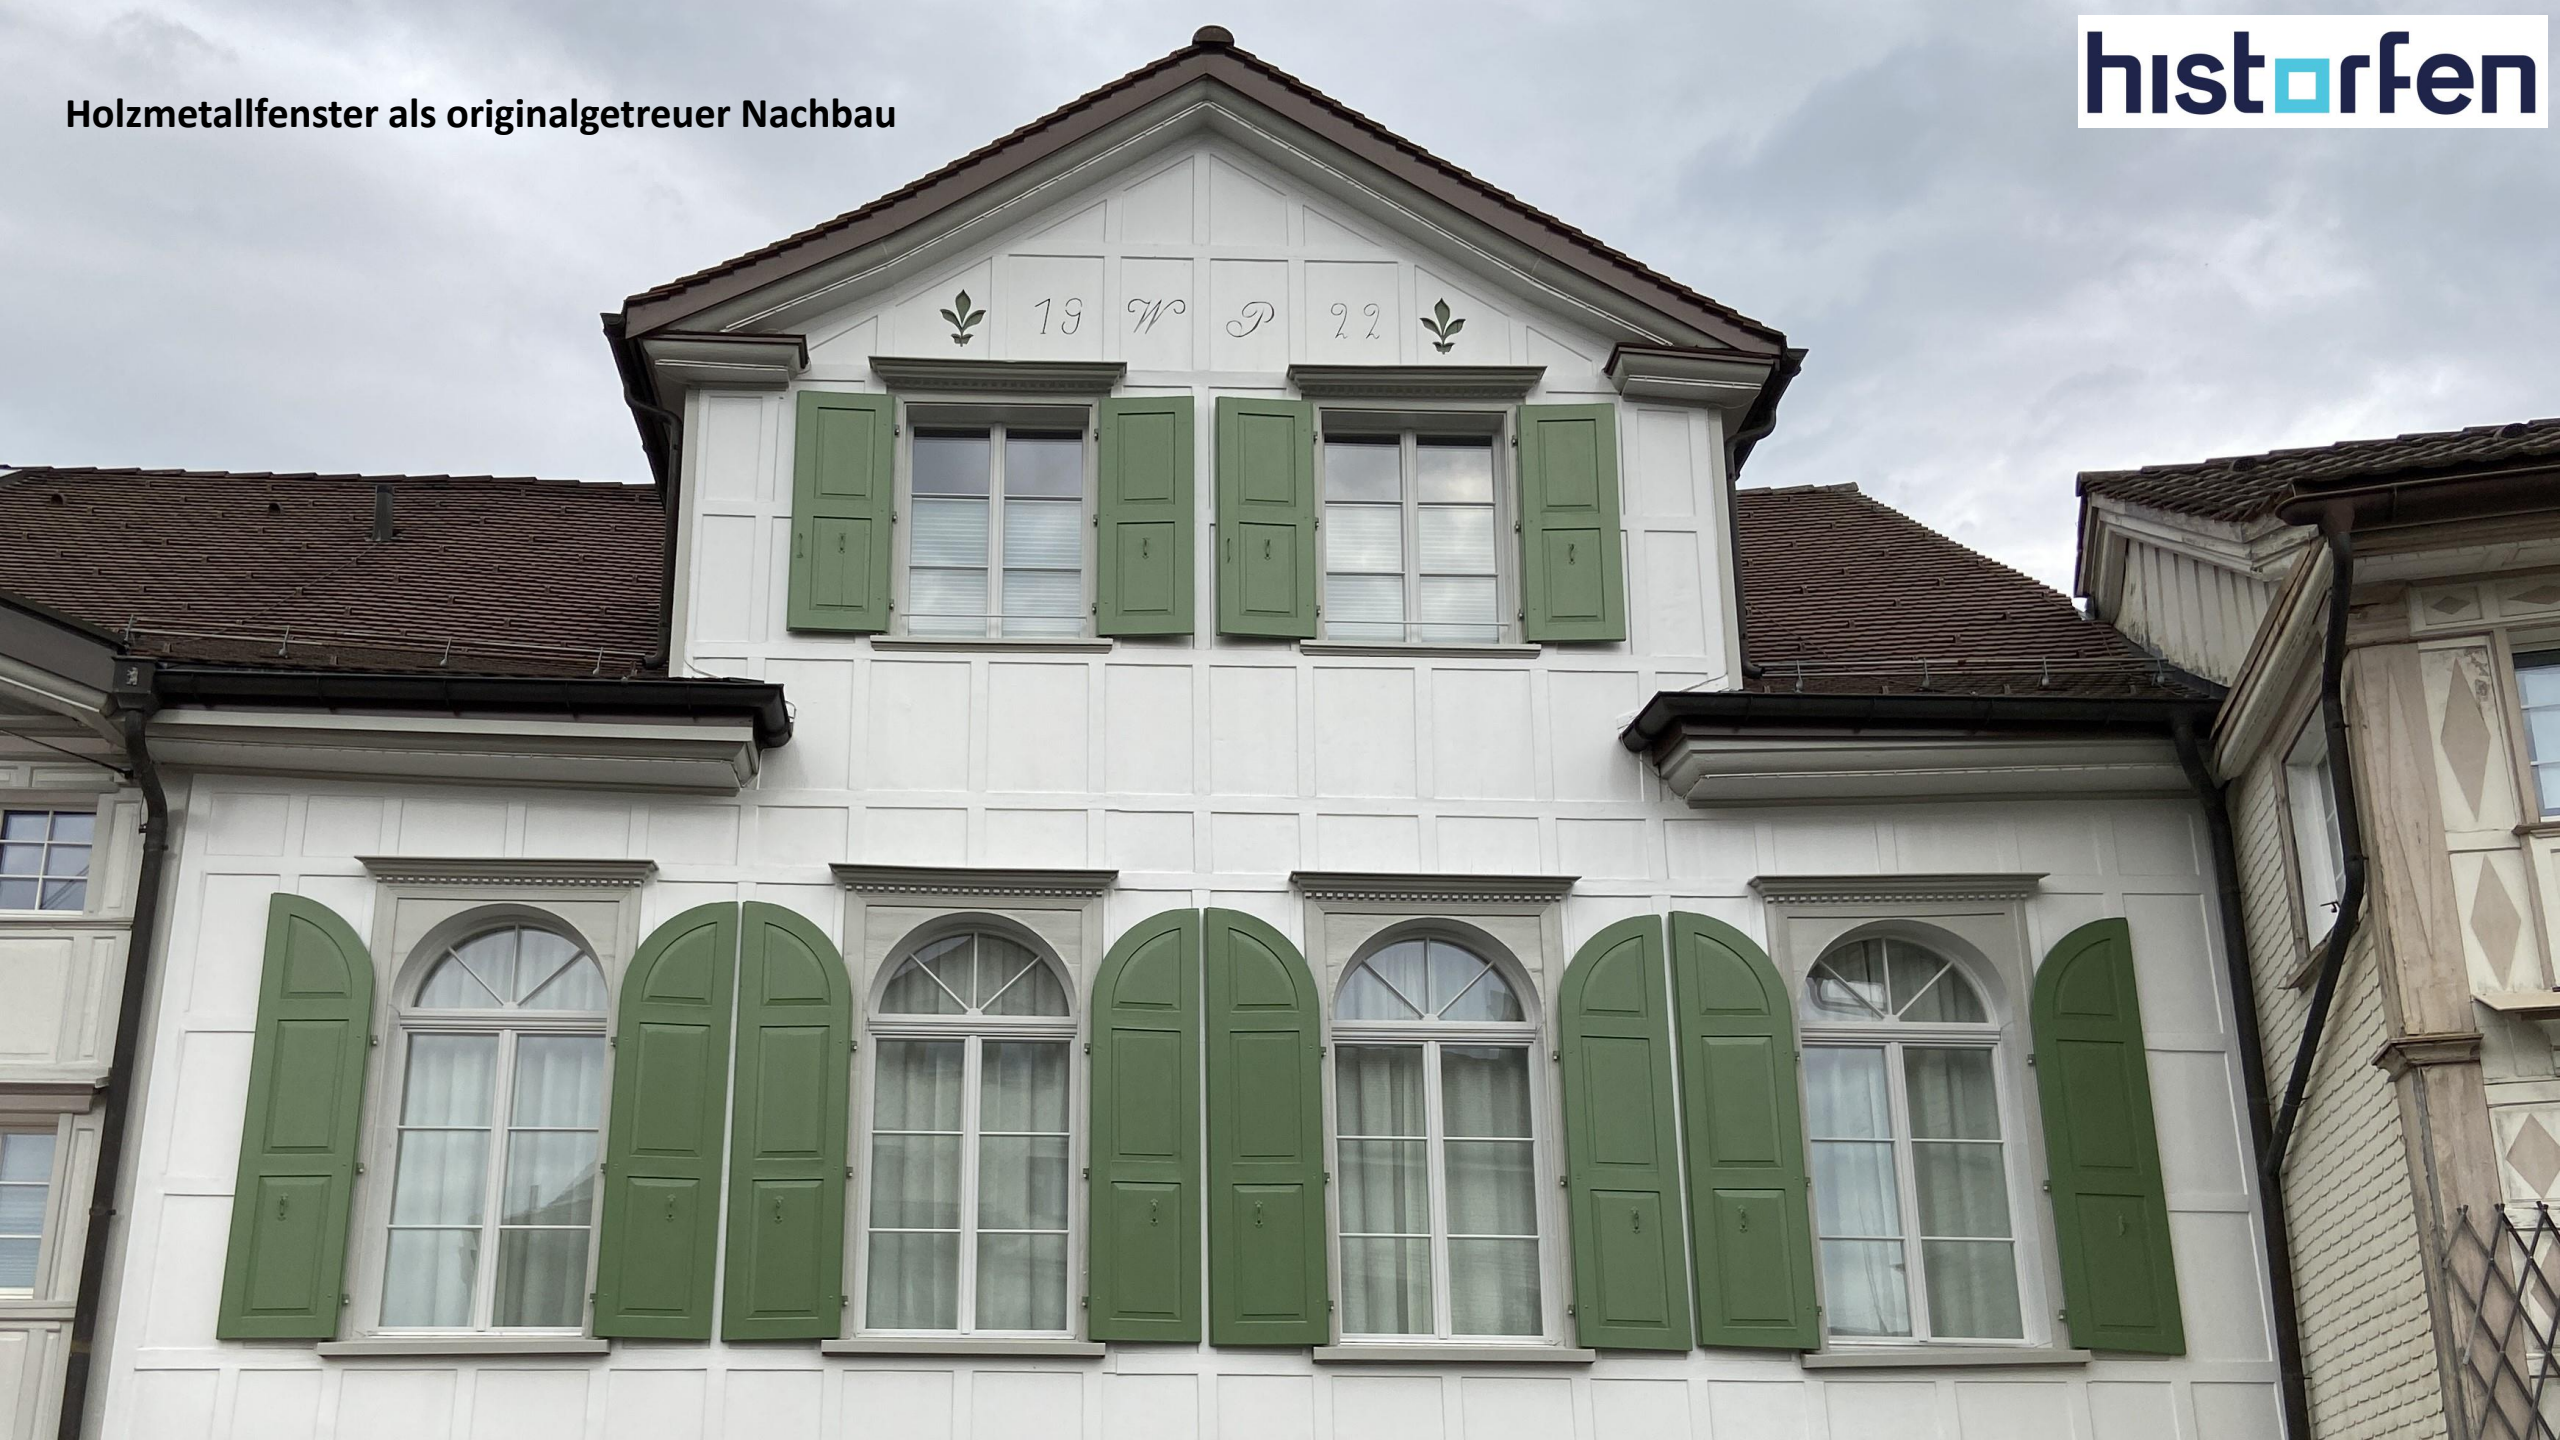
Holzmetallfenster als originalgetreuer Nachbau
