Fenster restaurieren, ertüchtigen oder ersetzen?

1. Bedeutung von historischen Fenstern
2. Möglichkeiten im historischen Fensterbau
3. Restaurieren von bestehenden Fenstern
4. Ertüchtigen von bestehenden Fenstern
5. Ersetzen der bestehenden Fenster
6. Isolierverglaste Vorsatzfenster
7. Positive Einstellung zu historischen Fenstern fördern

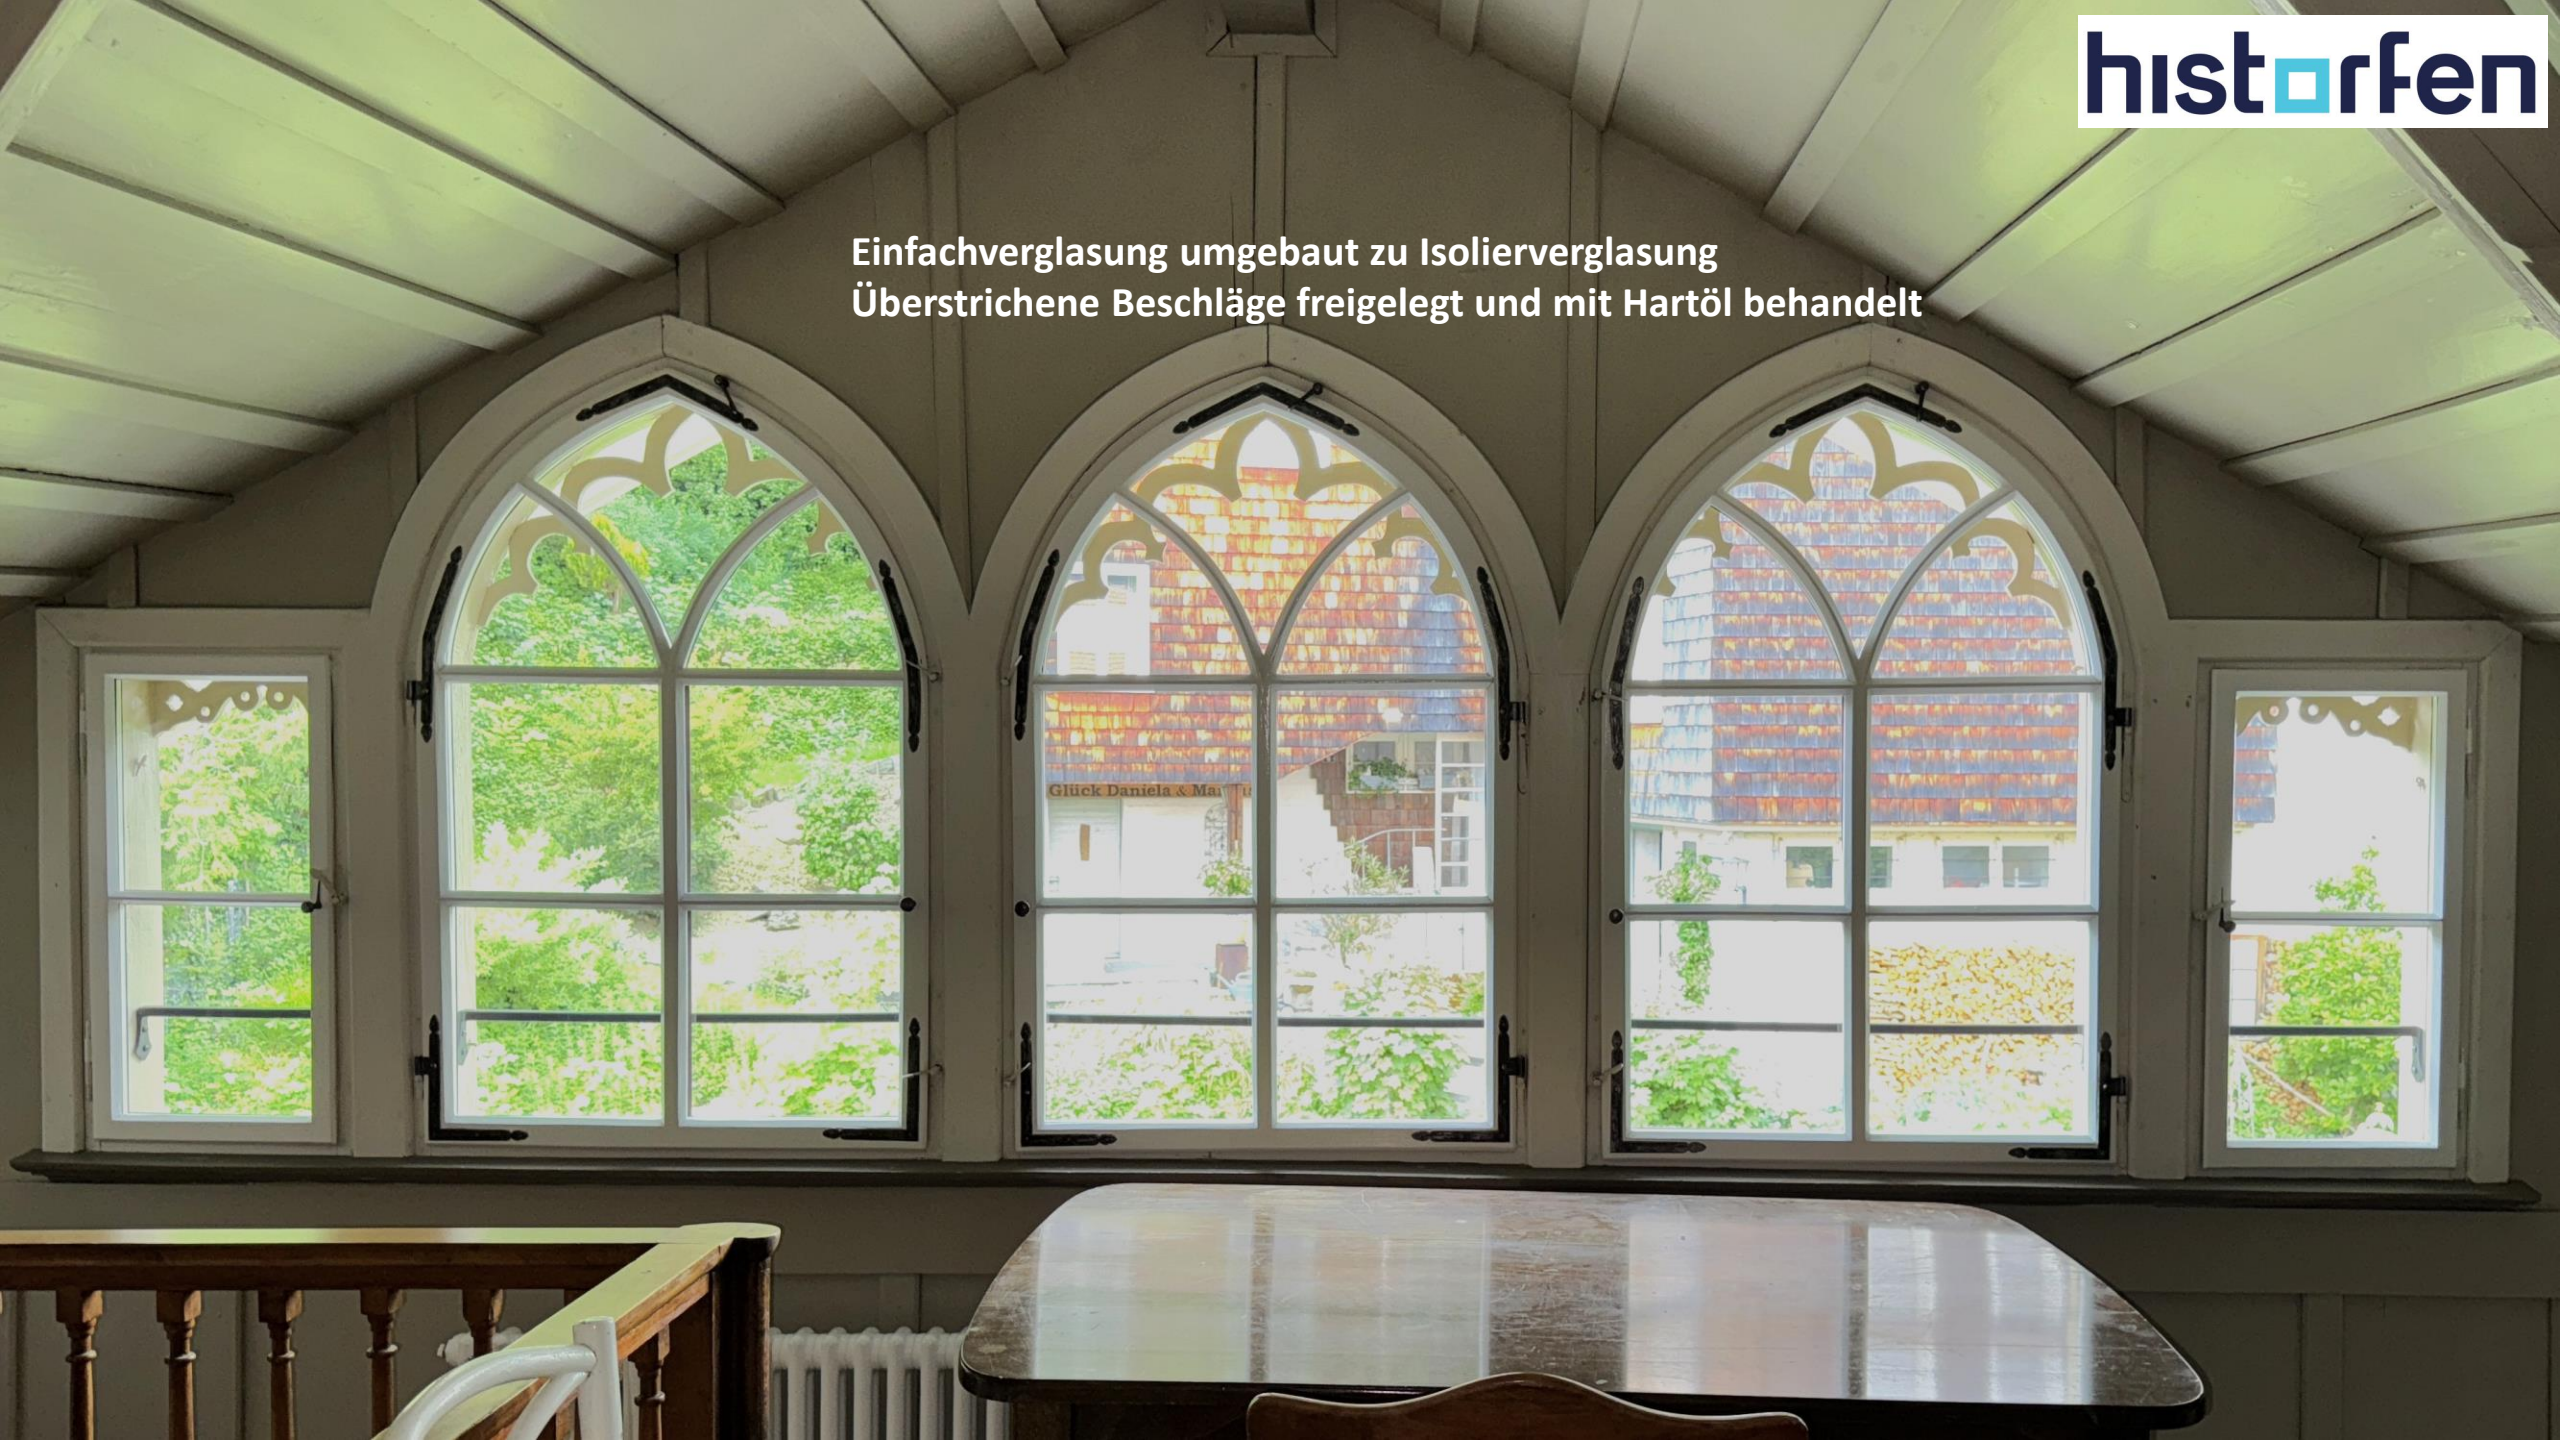
Einfachverglasung umgebaut zu Isolierverglasung  
Überstrichene Beschläge freigelegt und mit Hartöl behandelt

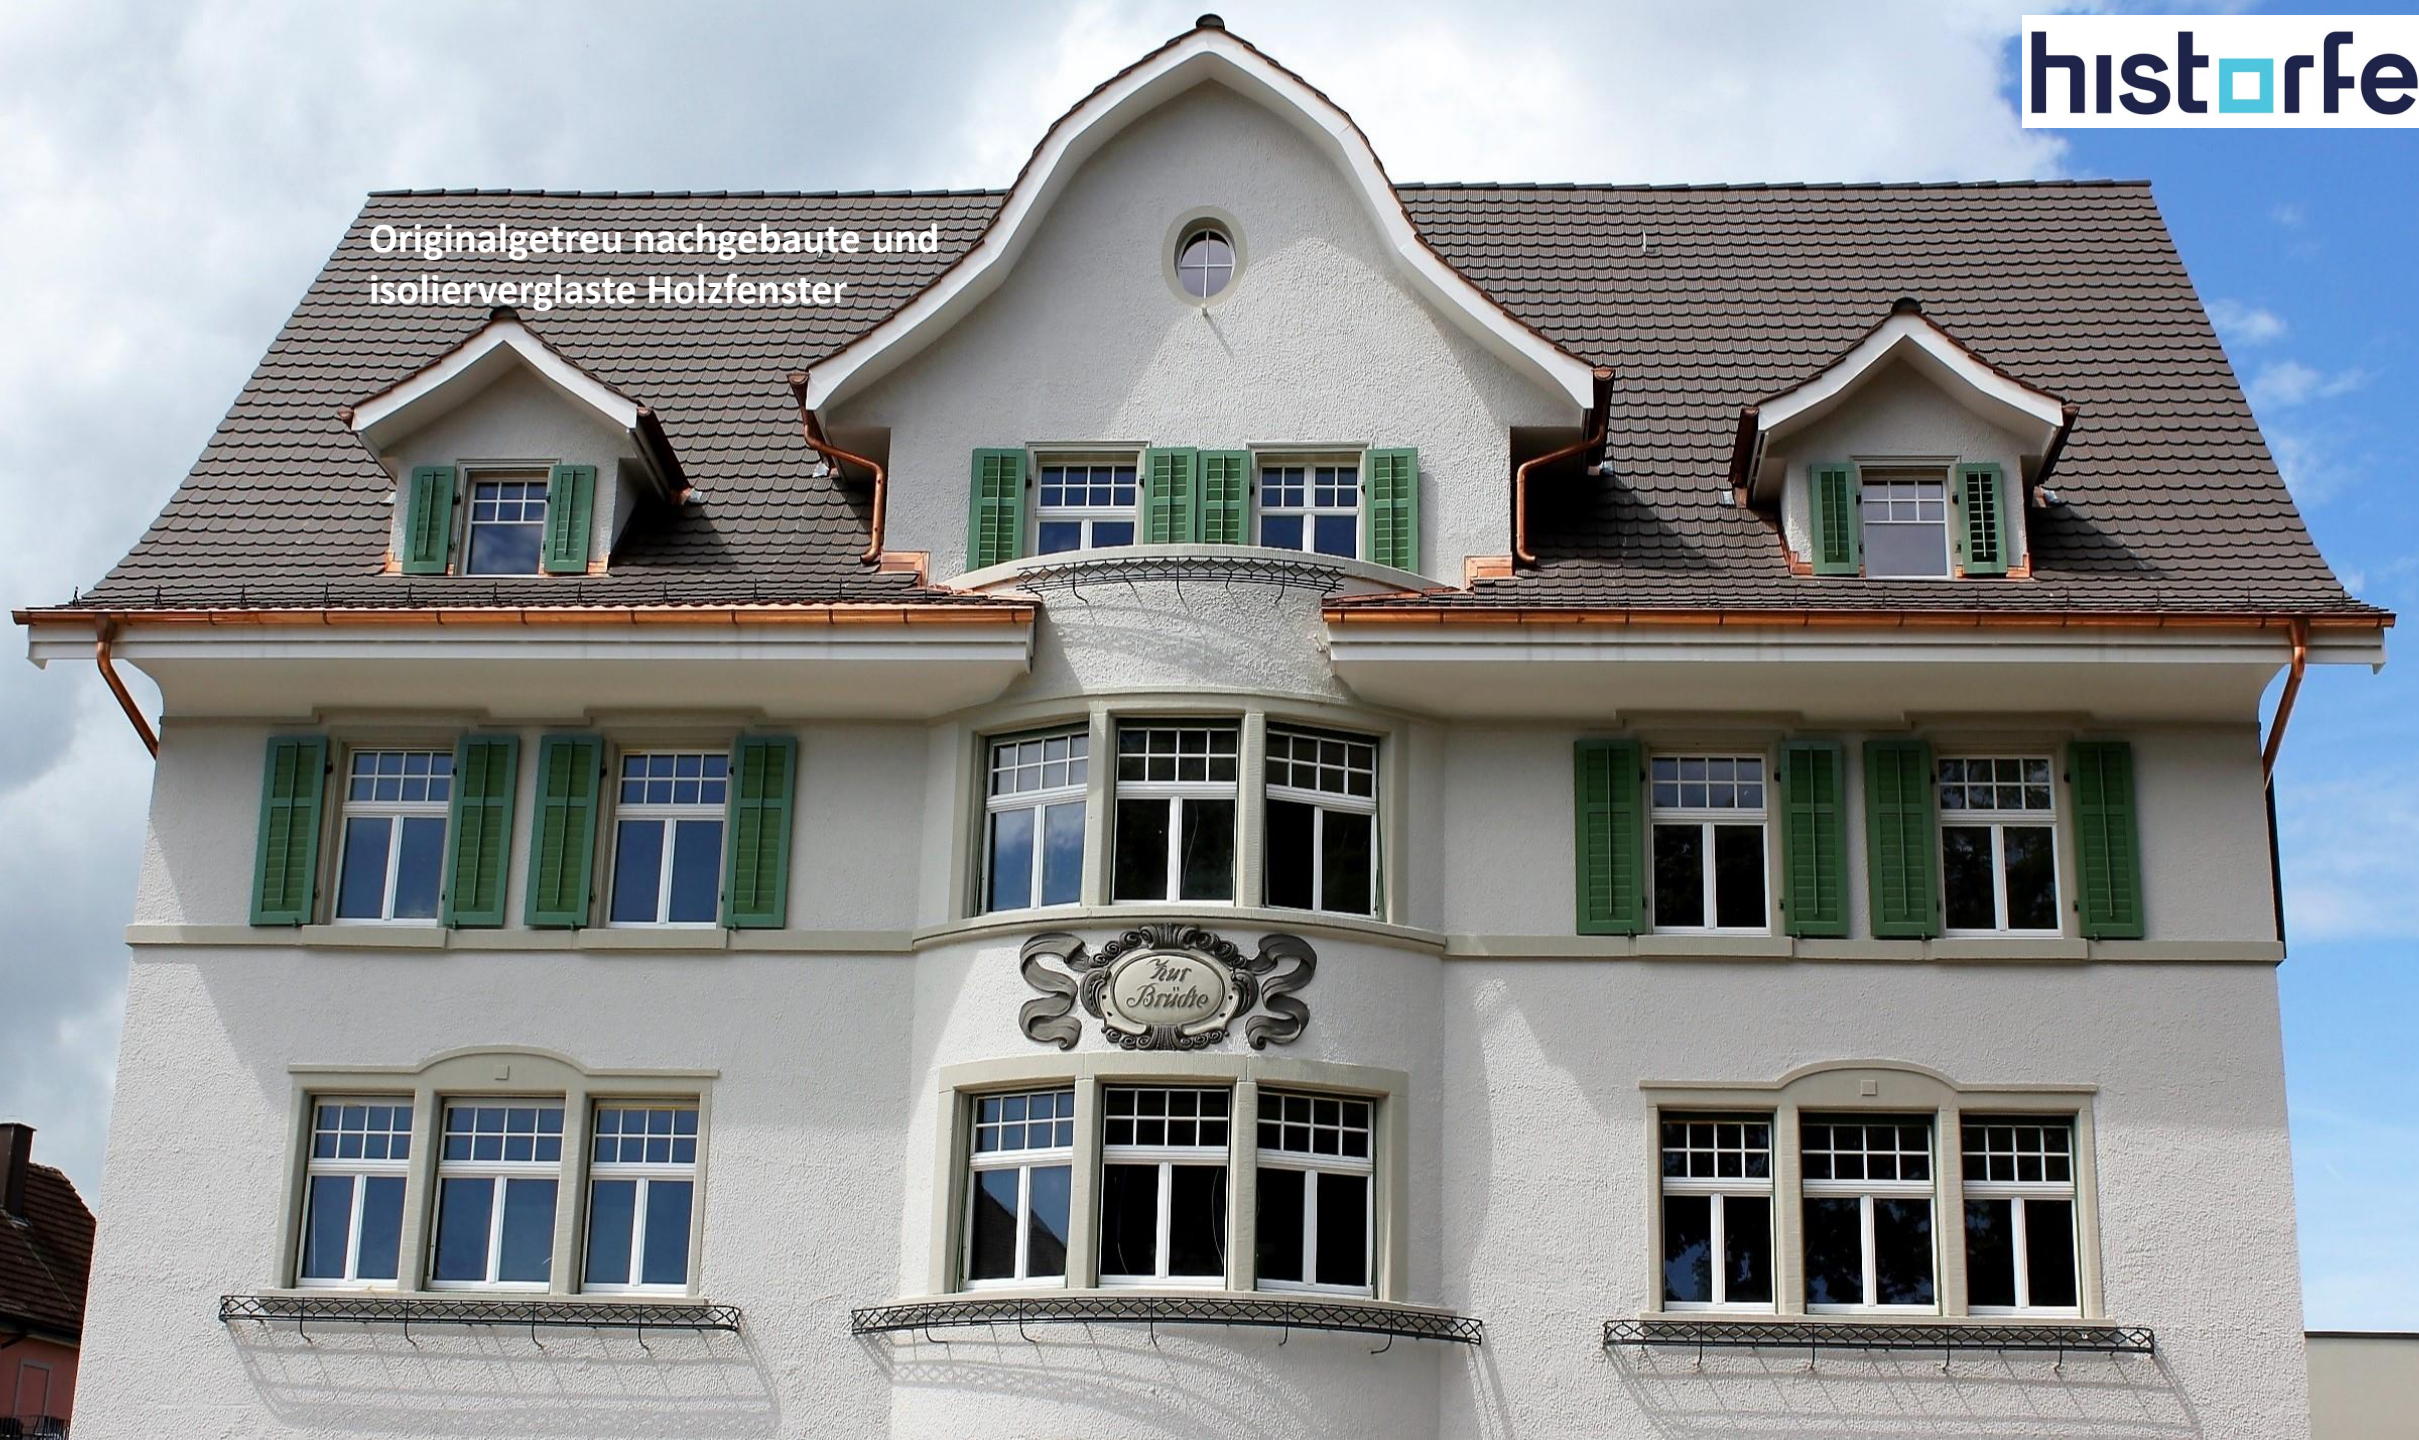
Originalgetreu nachgebaute und  
isolierverglaste Holzfenster

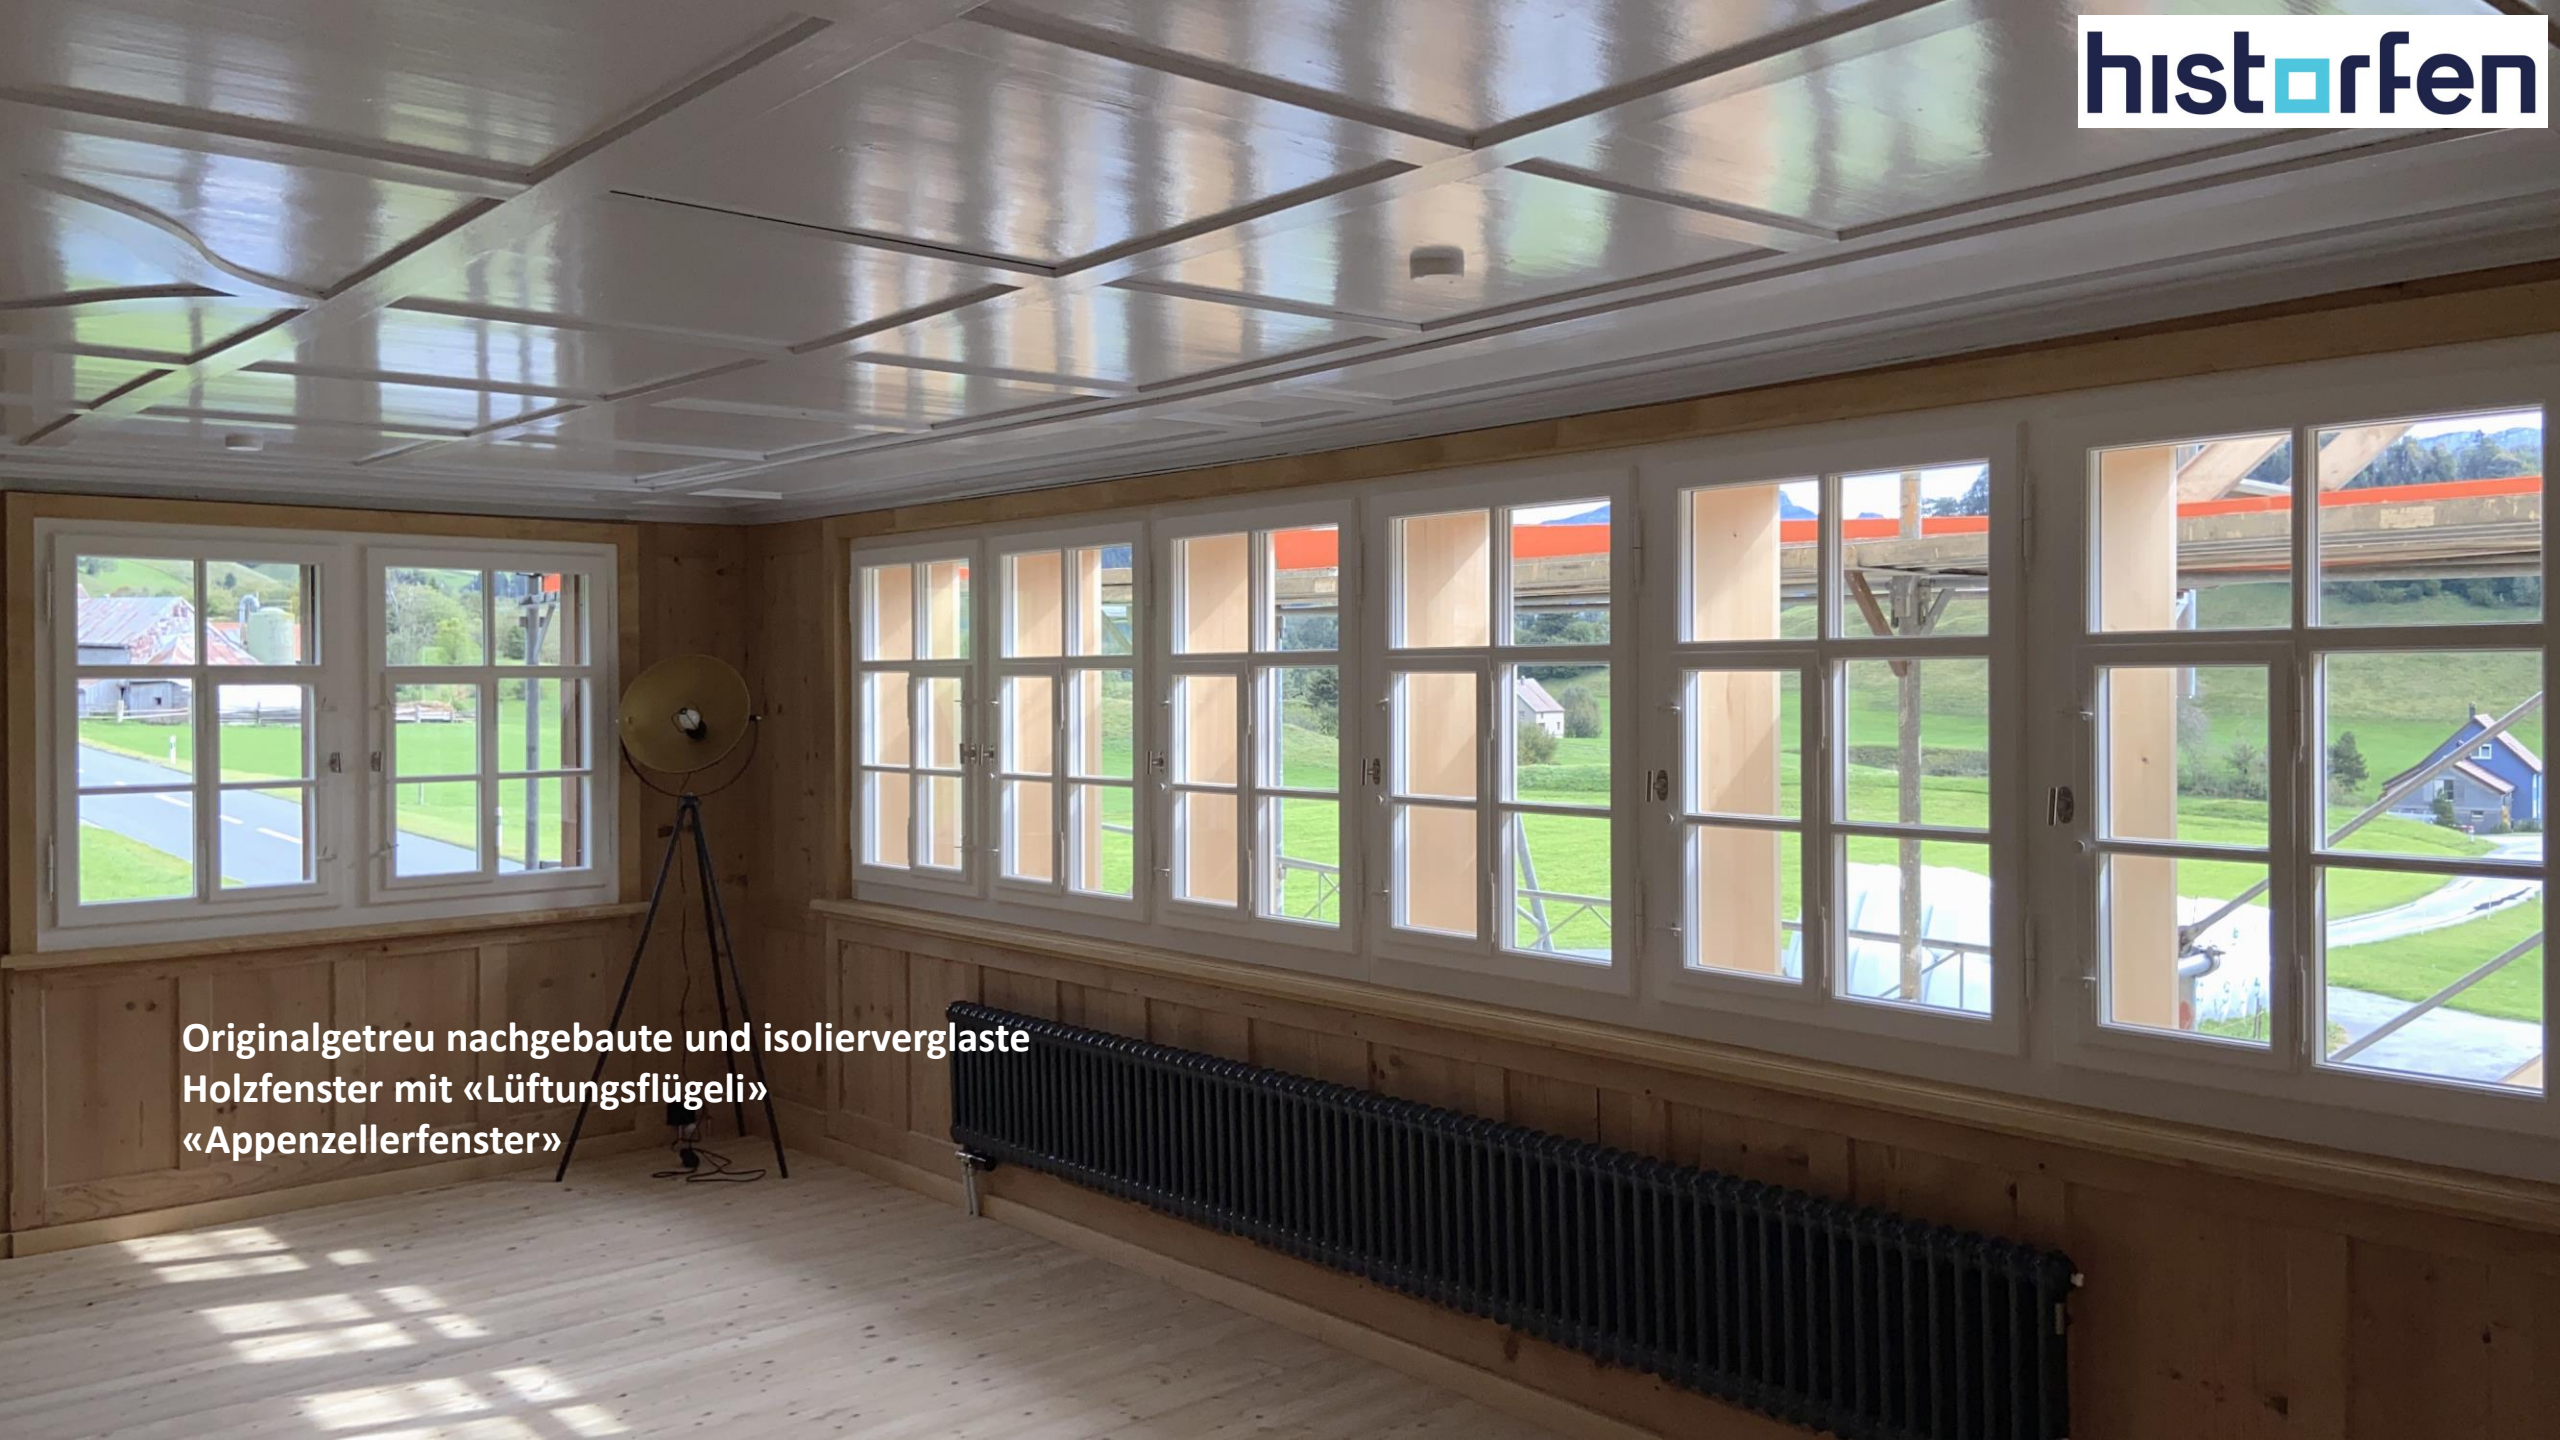
Originalgetreu nachgebaute und isolierverglaste  
Holzfenster mit «Lüftungsflügeli»  
«Appenzellerfenster»

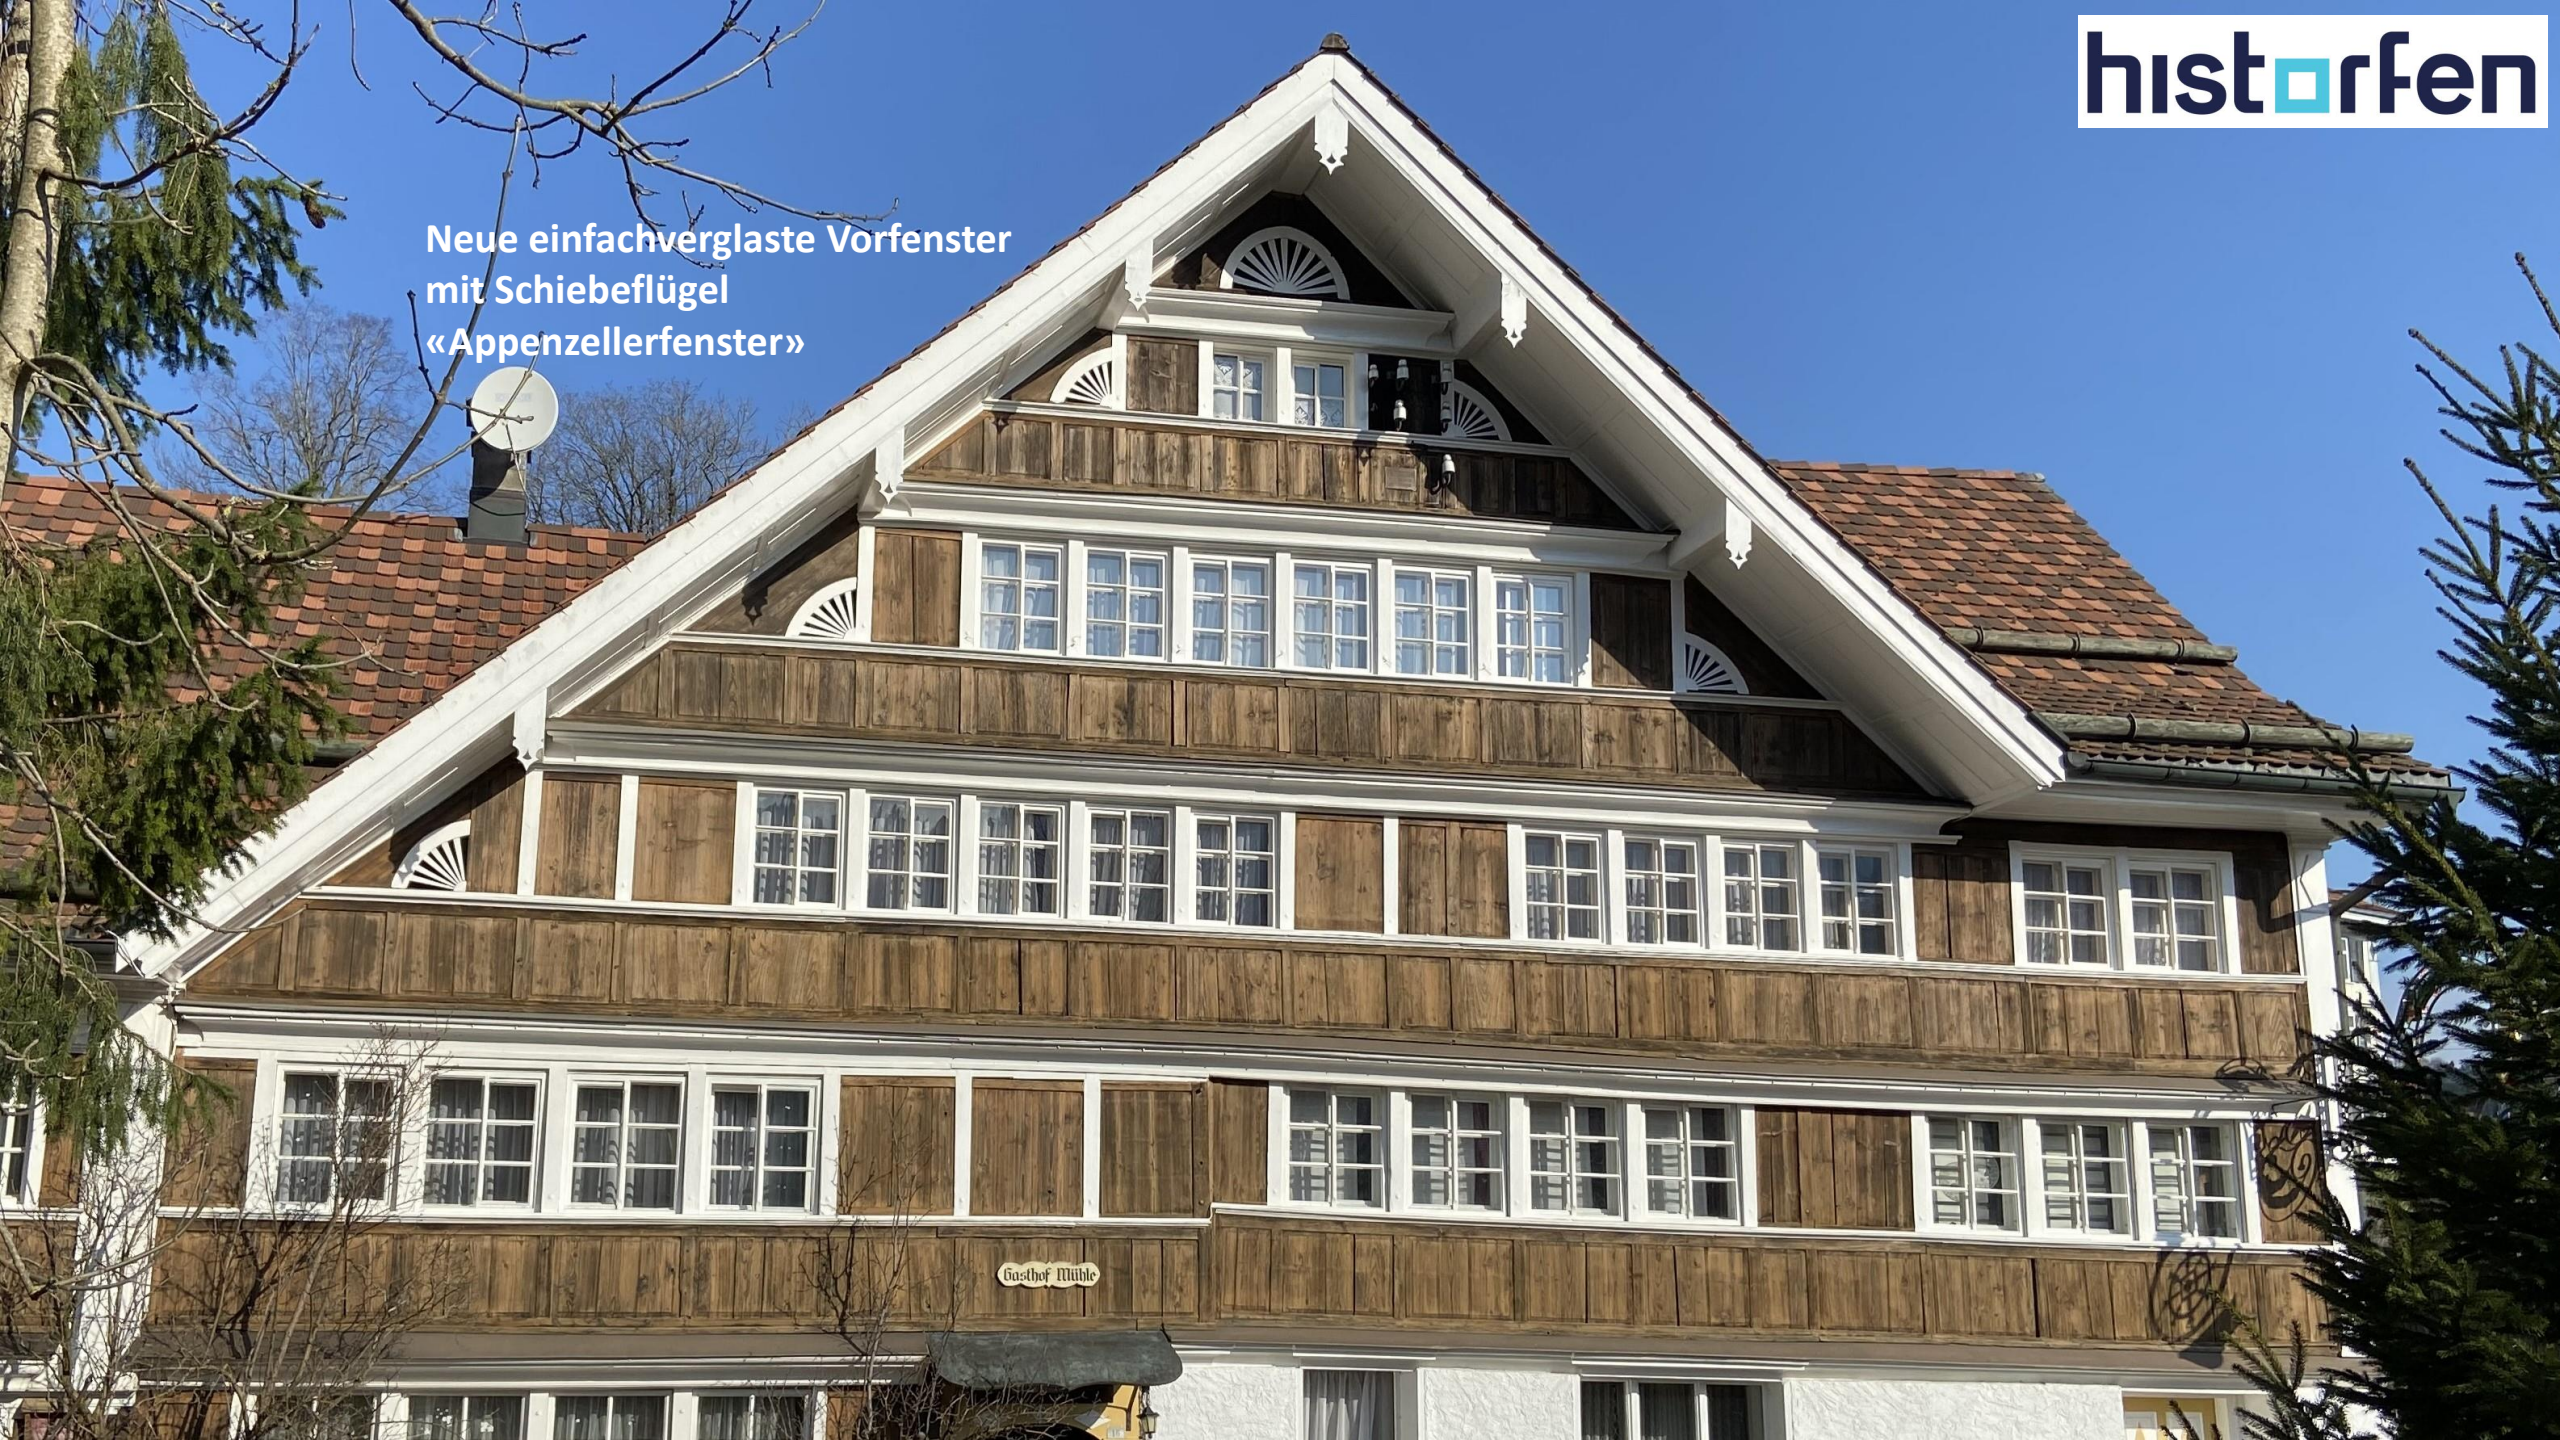
Neue einfachverglaste Vorfenster  
mit Schiebeflügel  
«Appenzellerfenster»

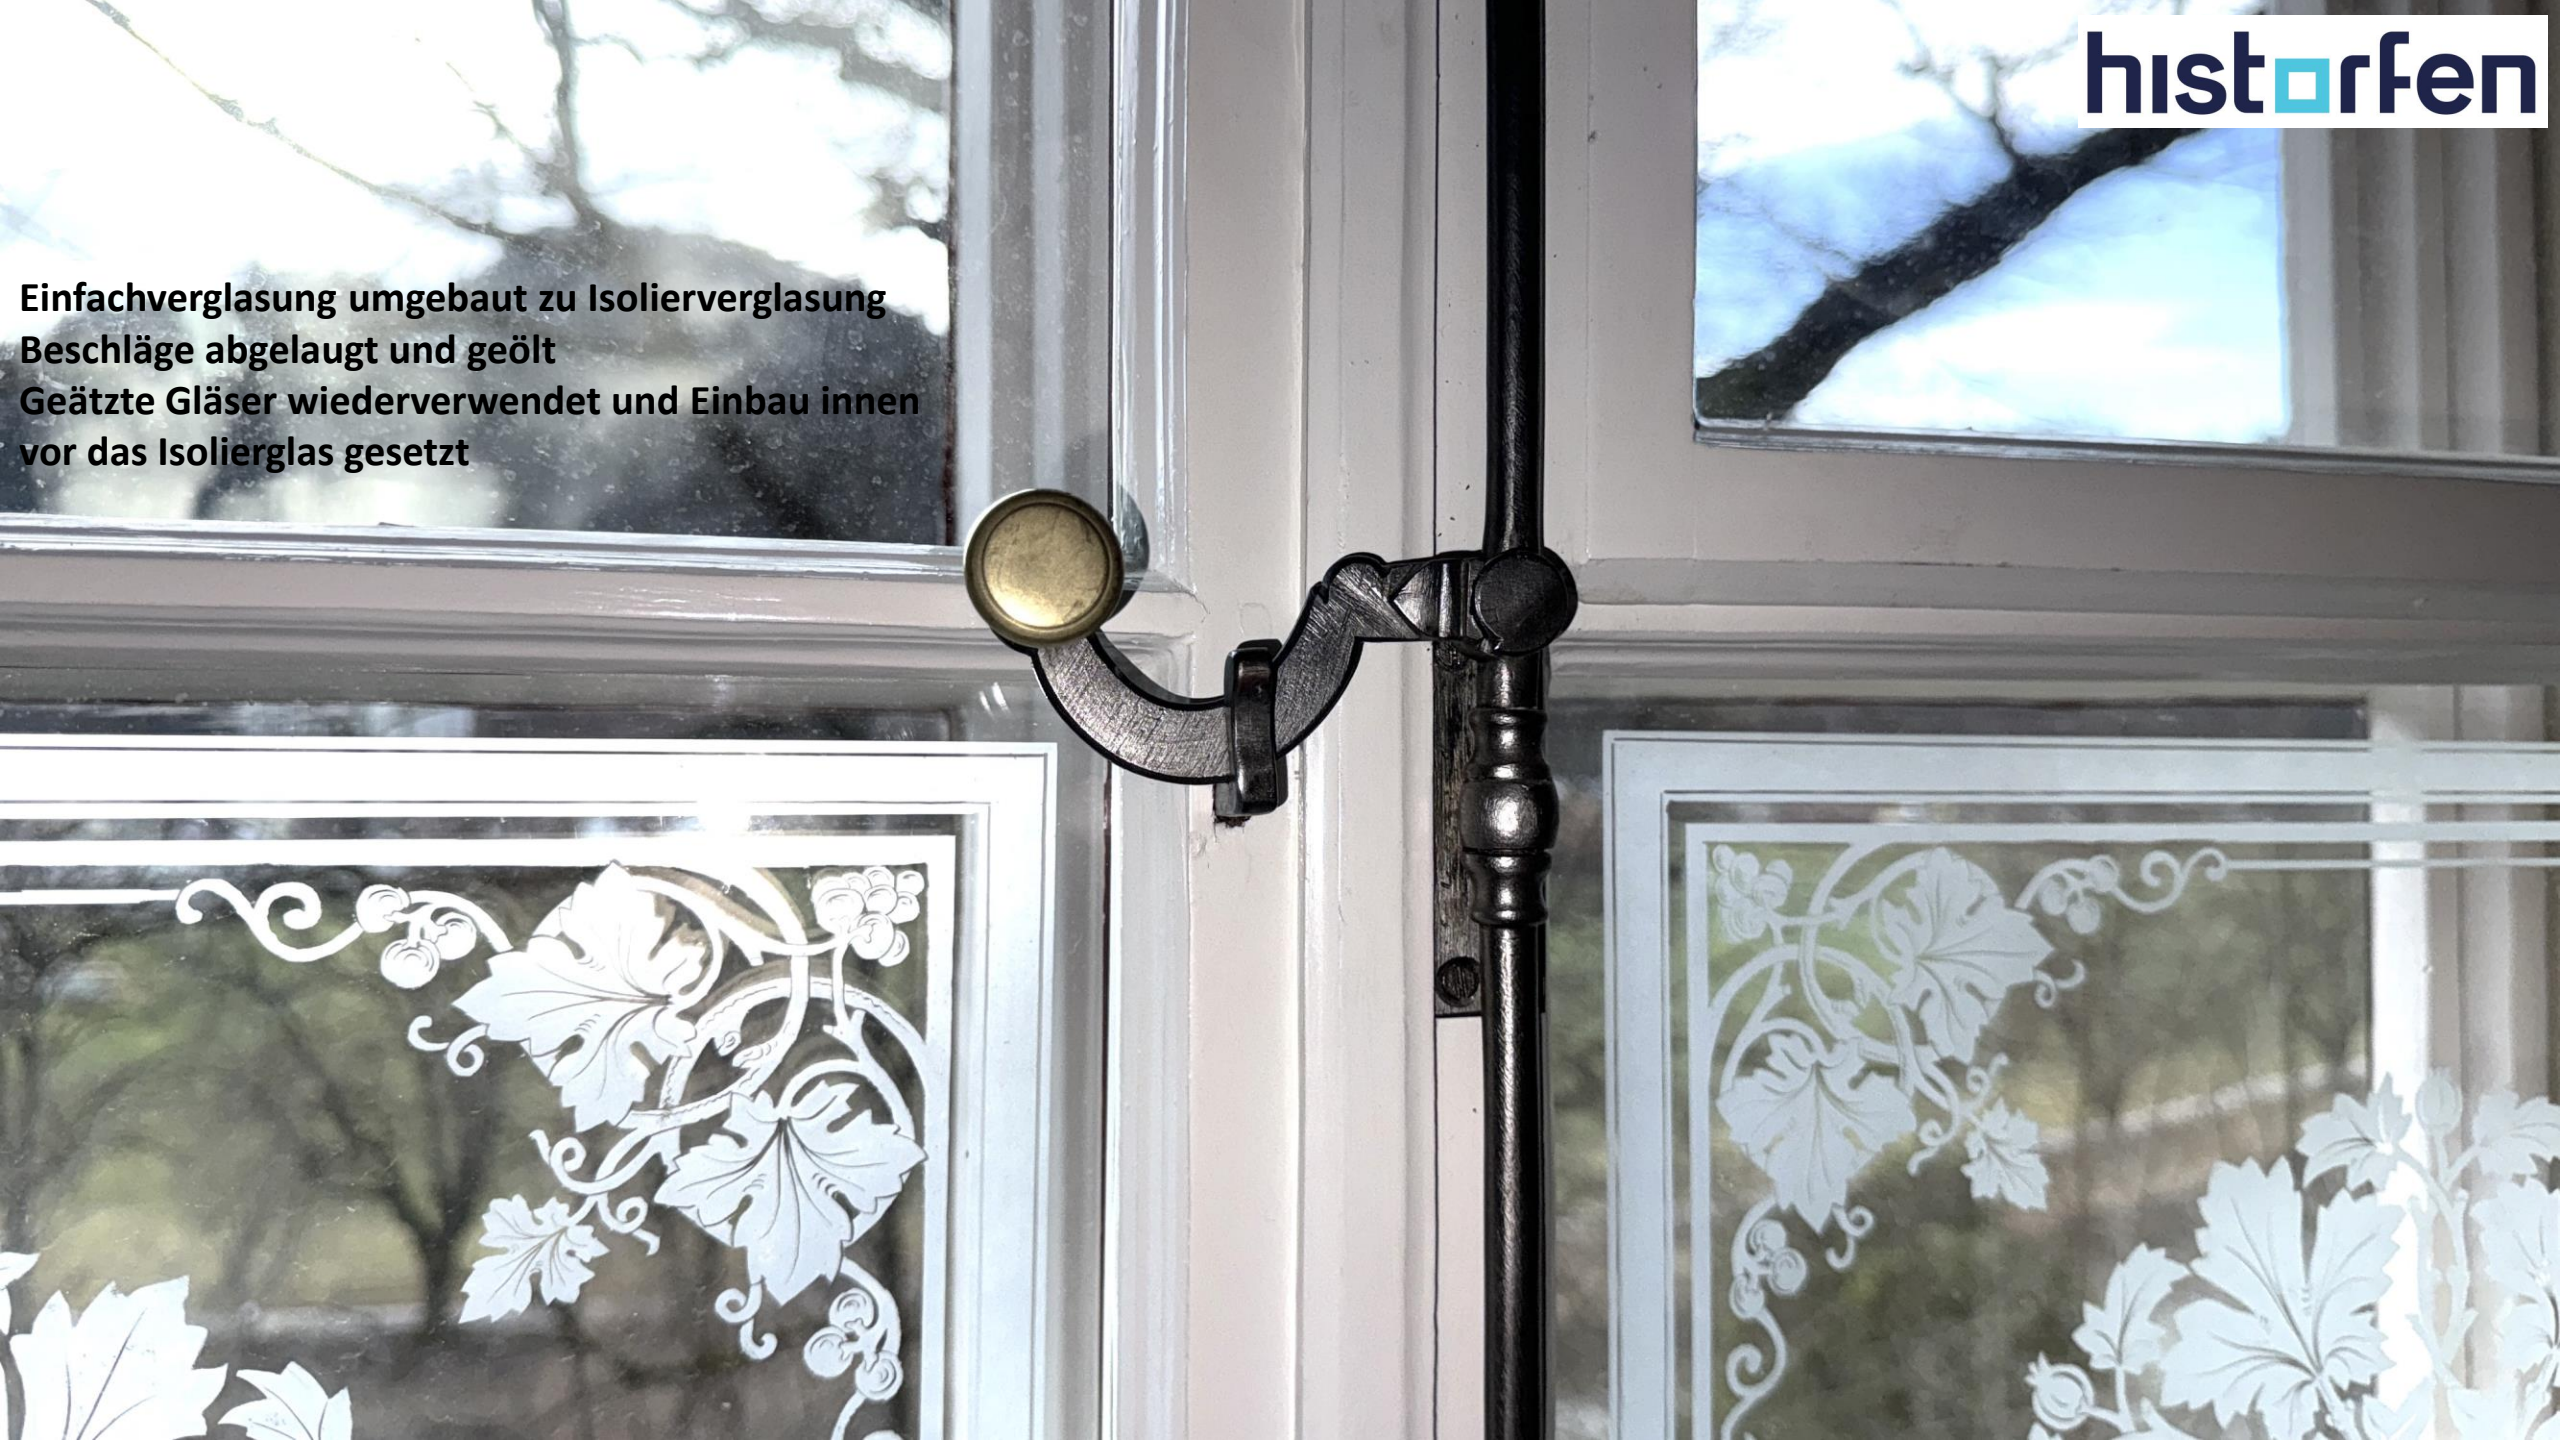
**Einfachverglasung umgebaut zu Isolierverglasung  
Beschläge abgelautet und geölt  
Geätzte Gläser wiederverwendet und Einbau innen  
vor das Isolierglas gesetzt**
